Alapadatok

Építészettörténeti adatok

<b>Nyilv. Tart. sz.:</b>	<b>Cím:</b>	<b>Hrsz.:</b>	<b>Megnevezés</b>	<b>Értékvizsgálati dok. ssz.:</b>	<b>Védelem típusa:</b>	<b>Döntés száma:</b>
KVE.028	Széher út 48.	11031/ 6	lakóépület	ÉVD.028	egyedi	XX/2020.(X.X)

Fotódokumentáció

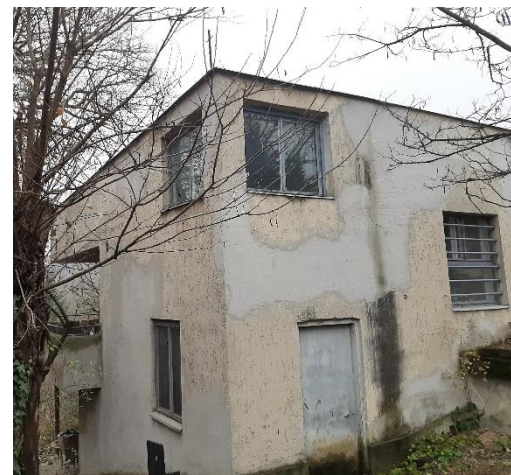
<i>homlokzatképzés:</i>	kőporos vakolata, erősen és nagy kiterjedésben sérült ennek megfelelően a homlokzata meglehetősen „tarka” a javításoknak köszönhetően
<i>homlokzati szerelvények:</i>	előtető a bejárati ajtó fölött
<i>portálok:</i>	egyenes záródású
<i>épületdíszek:</i>	-
<i>nyílászárók:</i>	faanyagú nyílászárók, többnyire kétszárnyúak, szürke színben, több helyen is megváltoztatták az eredeti nyílászárók méretét és helyét
<i>lépcsőház:</i>	-
<i>lift:</i>	-
<i>kapu:</i>	bordázott felszínű fa ajtó, szürke színűre mázolva
<i>kerítés:</i>	dróthálós kerítés, amely rozsdás és elhanyagolt állapotban van, csakúgy, mint a beton lábazat, a kerítést több helyen is benőtte a borostyán és egyéb kúszó növény
<i>udvar kialakítása:</i>	a kert illeszkedik az épülethez, az előkertben elhanyagolt növényzet a hátsókertben összefüggő
<i>tető/tetőfelépítmények:</i>	lapostetős épület
<i>belső téralakítás:</i>	-
<i>történeti berendezések:</i>	-

Az épület homlokzatai és környezete rendkívül lepusztult és elhanyagolt, a homlokzaton, több helyen vakolatjavítási munkálatok nyoma látható, az épület több egyedi eleme eltávolításra, vagy beépítésre került.

A rossz állapotban lévő homlokzat egy része

A homlokzat teljeskörű felújítása, festése, a nyílászárók mázolása, az eredeti szerkezetek lehetőség szerinti megőrzése. A ház környezetének rendbetétele, beleértve a kerítés felújítását. Megfontolandó az átalakított részek visszaállítása az eredeti terveknek megfelelően.

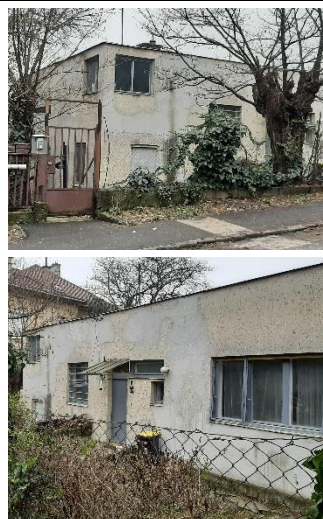
A rossz állapotban lévő homlokzat egy része

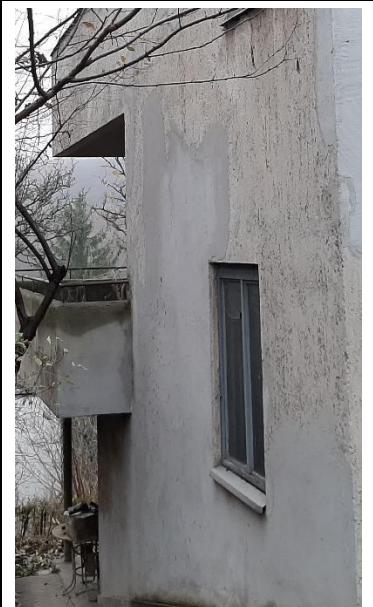
A rossz állapotban lévő homlokzat egy része
