Alapadatok

<i>hrsz.:</i>	11077
<i>megnevezés:</i>	-
<i>beépítési mód:</i>	szabadonálló
<i>szintszám:</i>	fszt+2
<i>funkció:</i>	intézményi
<i>használati jelleg:</i>	jellemzően használaton kívüli
<i>állapota:</i>	részben felújítandó – romos megjegyzés: a főépület külseje jó állapotú, a kert és a belső terek rossz/kritikus állapotban vannak
<i>helyszínrajz:</i> M=1:3000	
<i>ortofotó:</i> M=1:3000

<b>Nyilv. Tart. sz.:</b>	<b>Cím:</b>	<b>Hrsz.:</b>	<b>Megnevezés</b>	<b>Értékvizsgálati dok. ssz.:</b>	<b>Védelem típusa:</b>	<b>Döntés száma:</b>
KVE.032	Tárogató út 84.	11077	intézmény	ÉVD.032	egyedi	XX/2020.(X.X)

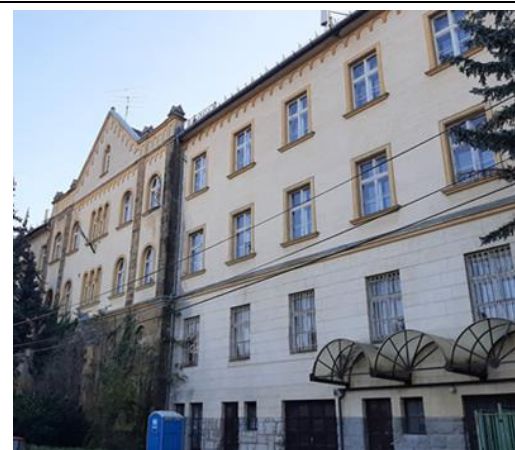
Tárogató út felőli homlokzat

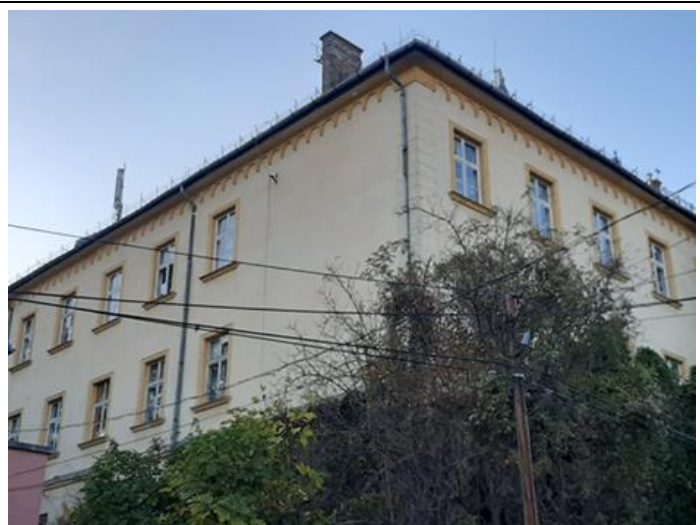
Tárogató út fasor felőli homlokzat

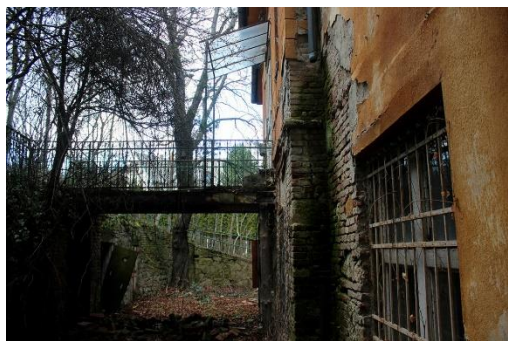
Homlokzat részletek

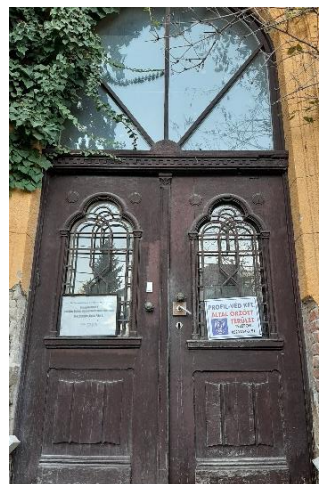
A főépület díszes főbejárata

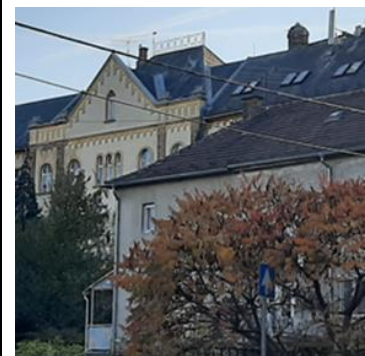
<i>udvar kialakítása:</i>	az udvar rendkívül elvadult, a 12 éve bezárt intézmény kertje ennek megfelelően elég kaotikus, mondhatni a természet visszavette a területét
<i>tető/tetőfelépítmények:</i>	kontyolt nyeregtető, összetett tetőidom, palafedéssel az északkeleti oldalon tetőablakok utólagos beépítése történt meg, a ki melléképület cserépfedésű
<i>belső téralakítás:</i>	-
<i>történeti berendezések:</i>	-
<i>emléktábla szövege:</i>	-
<i>zavaró elemek:</i>	antenna berendezések a tetőn

Az épület tetőzete, a tetősík ablakok

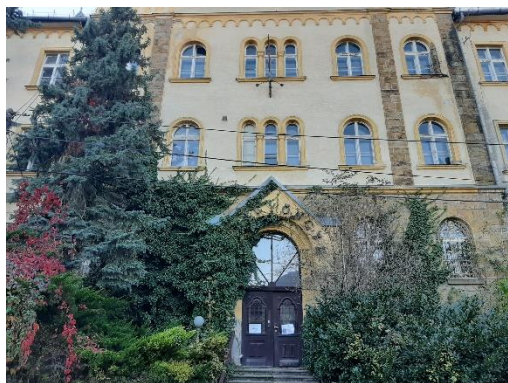
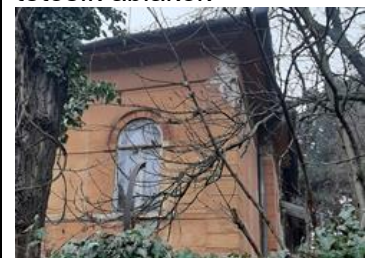
Az íves nyílászáró, a különálló kis épületen
