Kertész-mérnök, Favizsgáló szakmérnök

Helység: Budapest II. Ker.  
Terület: Törökvész u. 100.B  
Fa kódja: -  
Faj - latin: Robinia pseudo. Globosum  
Magyar név: gömbakác  
Fa magassága: 8 m  
Törzs magassága: 3 m  
Törzs átmérő 1m-en: 61,5 cm  
Törzskerület 1m -en: 193,11 cm  
Korona átmérője: 6 m  
Vizsgálat ideje: 2019. október 22.

## Diagnózis:

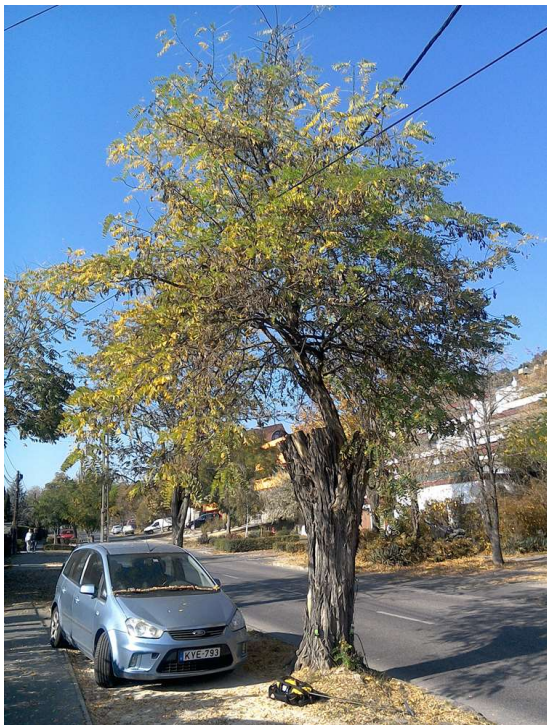
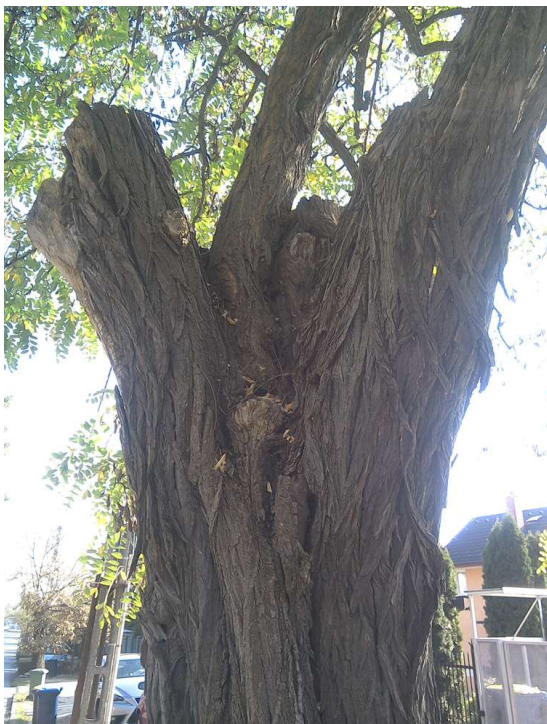
| A környezeti feltételek rosszak a fa számára, a környező talaj aszfalttal fedett, téli szózással terhelt, a fahely 2m széles zóldsáv. A gyökérnyakon sérülések, kiterjedt korhadások és odvasodás, a gyökérzet terpeszes és korhadt. | |
| A törzs előrehaladottan károsodott, odvas, rajta korhadások, kéregleválások láthatóak a törzs kerületének kb. 60%-ban. | |
| A korona csonkolt, a visszavágásnál erősen bekorhadt, a koronaalap az oltás helyén súlyosan károsodott, előrehaladottan korhadt és odvas. A koronában ágcsomok és száraz ágak. | |
| A mért magasságban kapott biztonsági faktor érték nem releváns a fa állapota tekintetében. A koronaalap súlyos károsodása miatt beavatkozás szükséges! | |

| Kivágás | |

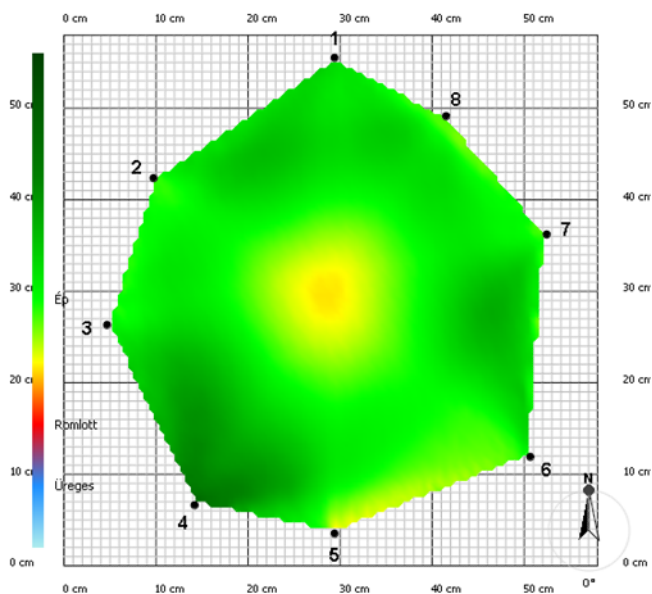
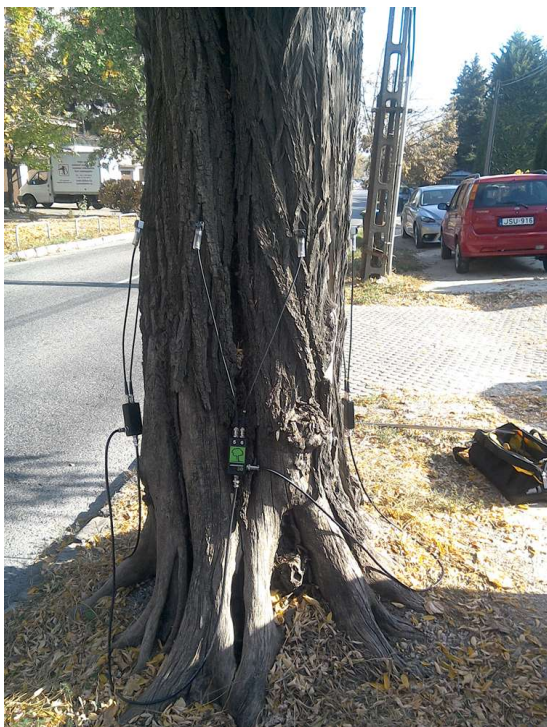
Réteg magassága 100 cm  
Érzékelők száma 8 db  
Pozíció séma irreguláris  
Átmérő 1 57 cm  
Átmérő 2 50 cm  
Törzskerület - cm

A korhadt terület aránya:

1%

Biztonsági faktor érték:

2023%

Alacsony kockázat
