Kertészmérnök, Favizsgáló szakmérnök

Helység:	Budapest II. Ker.
Terület:	Törökvezs u. 116.
Fa kódja:	Dél
Fafaj - latin:	Robinia pseudo. Globosum
Magyar név:	gömbakác
Fa magassága:	7 m
Törzs magassága:	2,5 m
Törzs átmérő 1m-en:	43 cm
Törzskerület 1m -en:	135,02 cm
Korona átmérője:	5 m
Vizsgálat ideje:	2019. október 22.

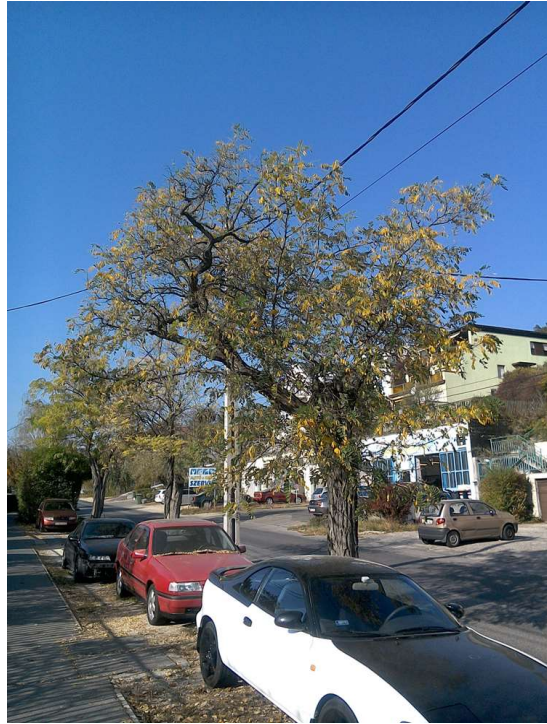
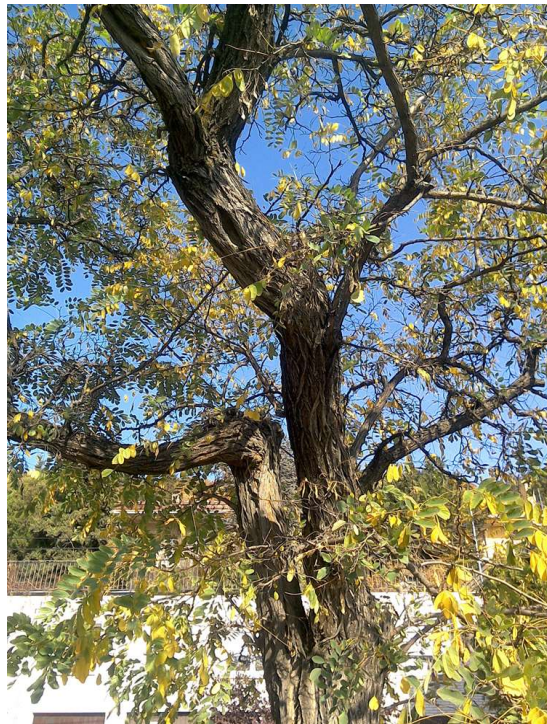
A fa statikai állapota	
Kitérés mértéke a függőlegestől:	Jelentős
Kitérés iránya	Nyugat
Súlyponteltolódás mértéke:	1,5 m
A gyökérzet és a gyökérnyak állapota	
Radó EU-s favizsgálati értékszám:	1
A gyökérzet erős, legalább 50%-os károsodása, nagyon rossz feltételekkel rendelkező termőhelyen	
A környezeti feltételek rosszak a fa számára, a környező talaj aszfalttal fedett, téli szózással terhelt. A gyökérnyakon sérülések, kiterjedt korhadások és odvasodás, rovar kártétele látható. A gyökérzet korhadt, a húzott oldalon gyökérvágás történt az útszegély építésénél.	
A törzs állapota	
Radó EU-s favizsgálati értékszám:	2
A törzs erős károsodása, nagyfelületű sebek, mély korhadások	
A törzs előrehaladottan károsodott, odvas, rajta korhadások.	
A korona és a koronaalap állapota	
Radó EU-s favizsgálati értékszám:	2
Erős koronakárosodás, 50% fölött	
A korona csonkolt, erősen külpontos, a visszavágásoknál bekorhadt. A koronaalap az oltás helyén súlyosan károsodott, előrehaladottan korhadt és odvas. Vázágon repedés és korhadás, a koronában száraz ágak.

Epifiton növény	
Veszélyeztetés	úttest, gyalogos forgalom, légvezeték
A fa egészségi állapota és életképessége:	
Egy évtizeden belül lecserélendő a fa	
A fa általános állapotmutatója:	40,0%
A fa kockázatelemzését befolyásoló tényezők:	
A fa helyzete	Fasor
A fa környezete	értékszám: 3
A fa környezetében néhány (1-2) épített elem van (alacsony beépítettség)	
A fa élőhelyének minősége	3
A fa élőhelyi adottságai megfelelőek	
Környezeti veszélyeztetettség	2
Forgalmas hely, állandó, látogatott objektum	
Kockázat arányos megtarthatósági mutató:	20,8%
Megjegyzés	
A mért magasságban kapott biztonsági faktor érték nem releváns a fa állapota tekintetében. A gyökérzet és a koronaalap súlyos károsodása miatt beavatkozás szükséges!

Kivágás

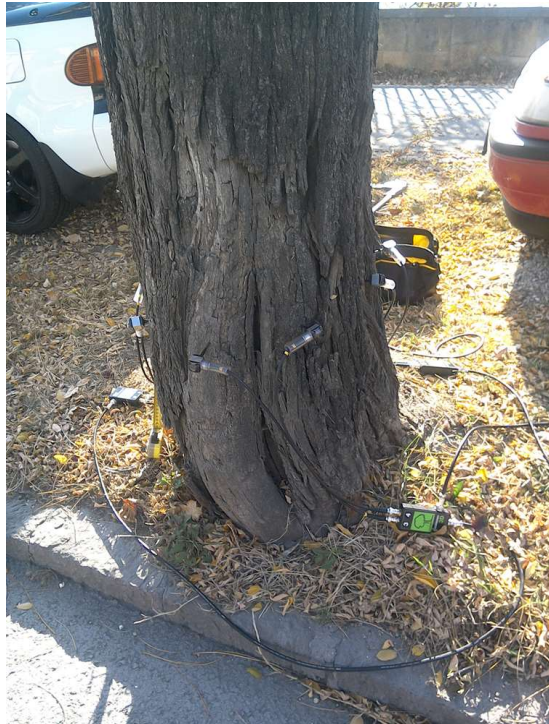
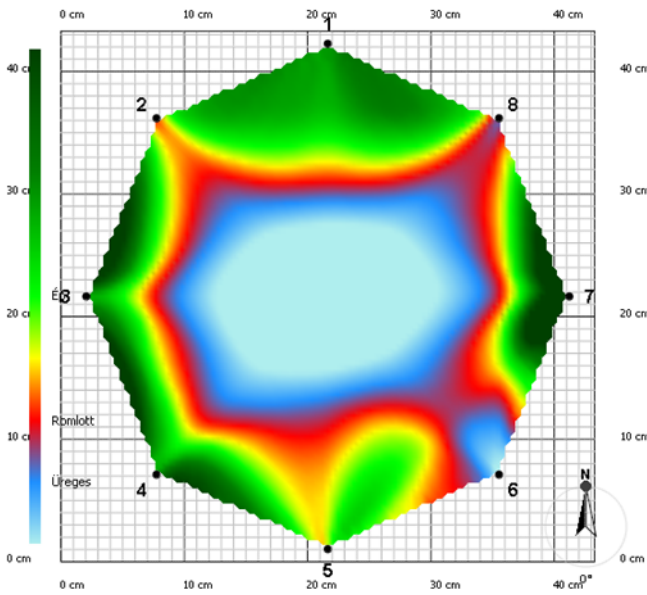
Műszeres vizsgálat és statikai értékelés egy rétegen:

Réteg magassága 40 cm
 Érzékelők száma 8 db
 Pozíció séma ellipszis
 Átmérő 1 45 cm
 Átmérő 2 43 cm
 Törzskerület 142 cm

A korhadt terület aránya:
61%

Biztonsági faktor érték:	798%
	Alacsony kockázat
