Kertész-mérnök, Favizsgáló szakmérnök

Roném Kert Kft. 2613 Rád Vay Ádám u. 2.

Helység: Budapest II. Ker.  
Terület: Törökvész u. 116.  
Fa kódja: Észak  
Fafaj - latin: Robinia pseudo. Globosum  
Magyar név: gömbakác  
Fa magassága: 9 m  
Törzs magassága: 3 m  
Törzs átmérő 1m-en: 56 cm  
Törzskerület 1m -en: 175,84 cm  
Korona átmérője: m  
Vizsgálat ideje: 2019. október 22.

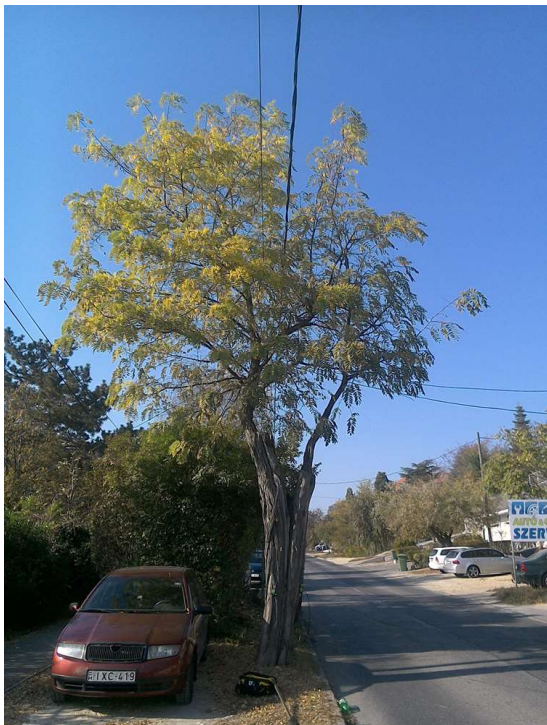
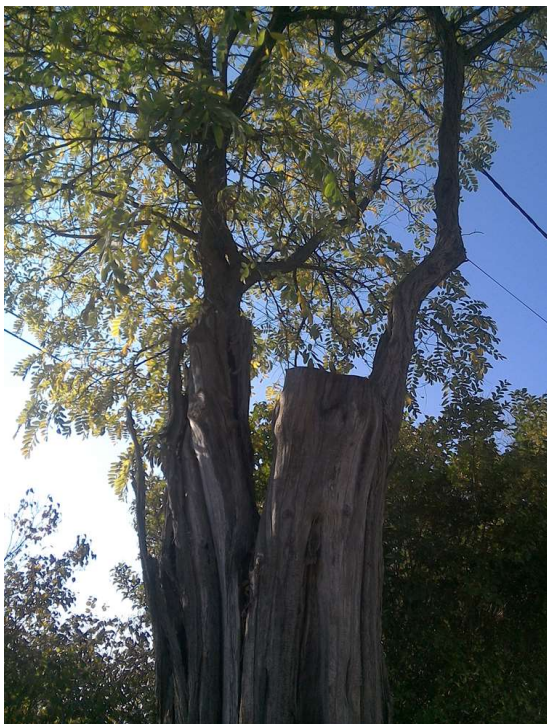
| A fa statikai állapota | |
|---|---|
| A környezeti feltételek rosszak a fa számára, a környező talaj aszfalttal fedett, téli szózással terhelt. A gyökérnyakon sérülések, kiterjedt korhadások és odvasodás, rovar kártétele látható. A gyökérzet korhadt, a húzott oldalon gyökérvágás történt az útszegély építésénél. | |
| A törzs széthasadt, előrehaladottan károsodott, odvas, rajta korhadások, a kerület 70%-át meghaladó kéregleválások láthatóak. | |
| A korona csonkolt, a visszavágásoknál bekorhadt. A koronaalap az oltás helyén súlyosan károsodott, széthasadt, előrehaladottan korhadt és odvas. A koronában száraz ágak. | |
| A mért magasságban kapott biztonsági faktor érték nem releváns a fa állapota tekintetében. A gyökérzet, a törzs és a koronaalap súlyos károsodása miatt beavatkozás szükséges! | |

| Kezelési javaslat: | |
|---|---|
| Kivágás | |

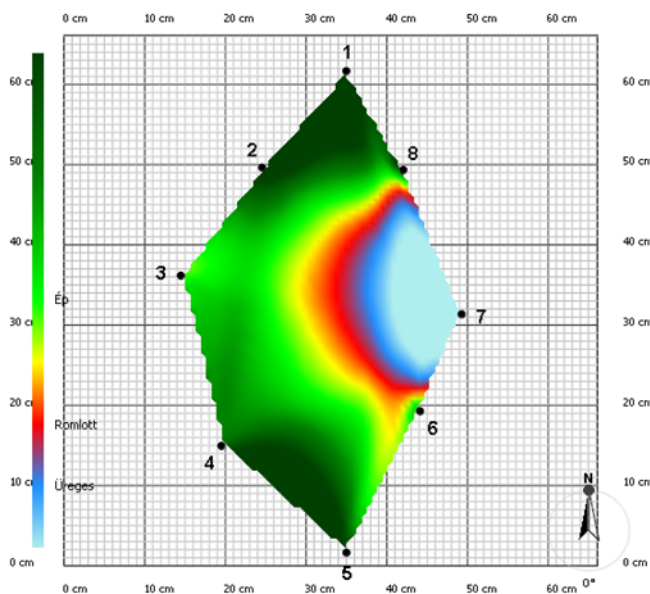
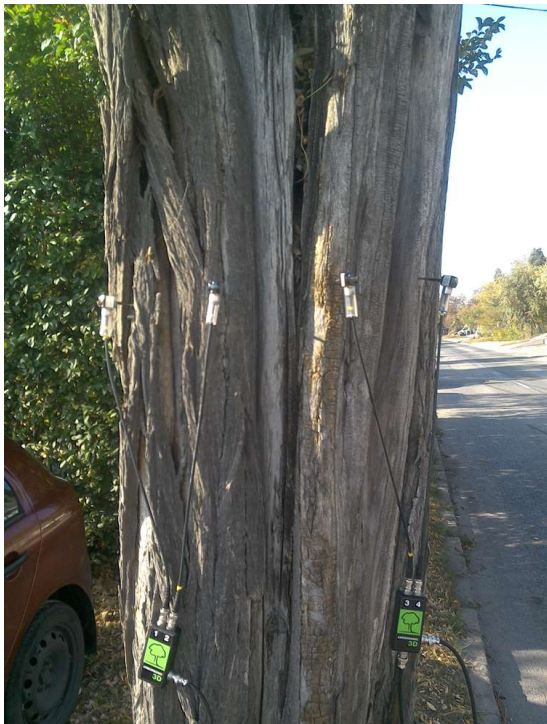
Réteg magassága 180 cm  
Érzékelők száma 8 db  
Pozíció séma irreguláris  
Átmérő 1 65 cm  
Átmérő 2 40 cm  
Törzskerület - cm

31%

964%

Alacsony kockázat
