Kertészmérnök, Favizsgáló szakmérnök

Roném Kert Kft. 2613 Rád Vay Ádám u. 2.

Helység: Budapest II. Ker.
 Terület: Törökvesz u. 116.
 Fa kódja: Középső
 Fafaj - latin: Robinia pseudo. Globosum
 Magyar név: gömbkacák
 Fa magassága: 6 m
 Törzs magassága: 2,2 m
 Törzs átmérő 1m-en: 36 cm
 Törzskerület 1m -en: 113,04 cm
 Korona átmérője: 3 m
 Vizsgálat ideje: 2019. október 22.

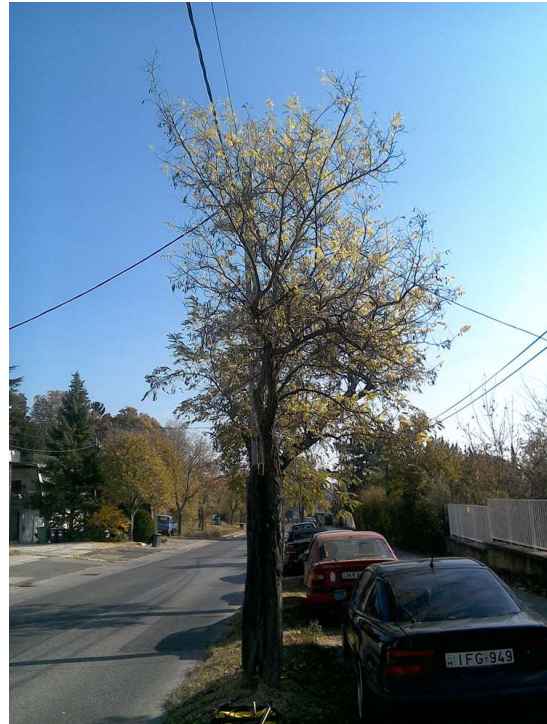
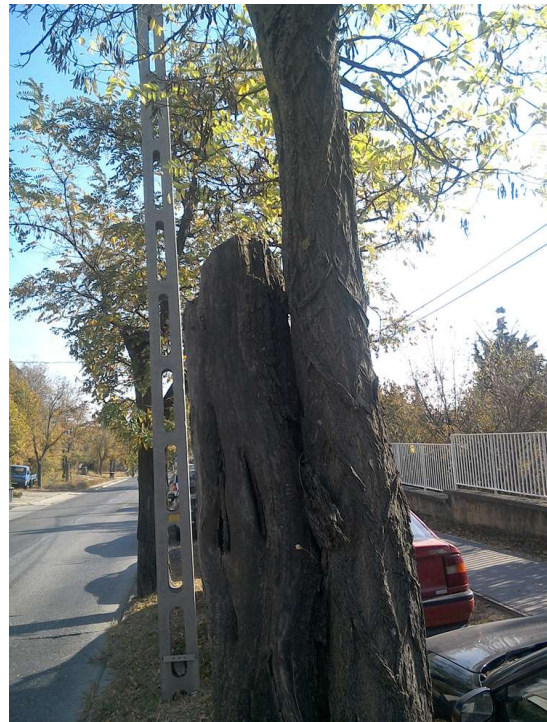
A fa statikai állapota	
Kitérés mértéke a függőlegetől:	Elhanyagolható
Kitérés iránya	Nyugat
Súlyponteltolódás mértéke:	0,5 m
A gyökérzet és a gyökérnyak állapota	
Radó EU-s favizsgálati értékszám:	2
A gyökérzetben és/vagy a gyökérnyakon látható erős felszíni károsodás, jelentősen kedvezőtlen termőhelyen	
A környezeti feltételek rosszak a fa számára, a környező talaj aszfalttal fedett, téli szózással terhelt. A gyökérnyakon sérülések, kiterjedt korhadások és odvasodás, a gyökérzet korhad.	
A törzs állapota	
Radó EU-s favizsgálati értékszám:	1
A törzs előrehaladottan károsodott, korhadt vagy elhalt. Statikai vagy tápanyagszállítási funkcióját nem képes ellátni	
A törzs széthasadt, előrehaladottan károsodott, odvas, rajta korhadások, a kerület 70%-át meghaladó kéregleválások láthatóak.	
A korona és a koronaalap állapota	
Radó EU-s favizsgálati értékszám:	2
Erős koronakárosodás, 50% fölött	
A koronaalap az oltás helyén súlyosan károsodott, előrehaladottan korhadt és odvas. A koronában száraz ágak.

Epifiton növény	
Veszélyeztetés	úttest, gyalogos forgalom, légvezeték
A fa egészségi állapota és életképessége:	
	1
Sürgősen lecsereendő az állapota vagy károkozás veszélye miatt (károkozás csak a fa kivágásával kerülhető el)	
A fa általános állapotmutatója:	20,0%
A fa kockázatelemzését befolyásoló tényezők:	
A fa helyzete	Fasor
A fa környezete	értékszám: 3
A fa környezetében néhány (1-2) épített elem van (alacsony beépítettség)	
A fa élőhelyének minősége	3
A fa élőhelyi adottságai megfelelőek	
Környezeti veszélyeztetettség	2
Forgalmas hely, állandó, látogatott objektum	
Kockázat arányos megtarthatósági mutató:	12,4%
Megjegyzés	
A mért magasságban kapott biztonsági faktor érték nem releváns a fa állapota tekintetében. A gyökérzet a törzs és a koronaalap súlyos károsodása miatt beavatkozás szükséges!

Kezelési javaslat:	
Kivágás	
Következő vizsgálat javasolt ideje	0 év

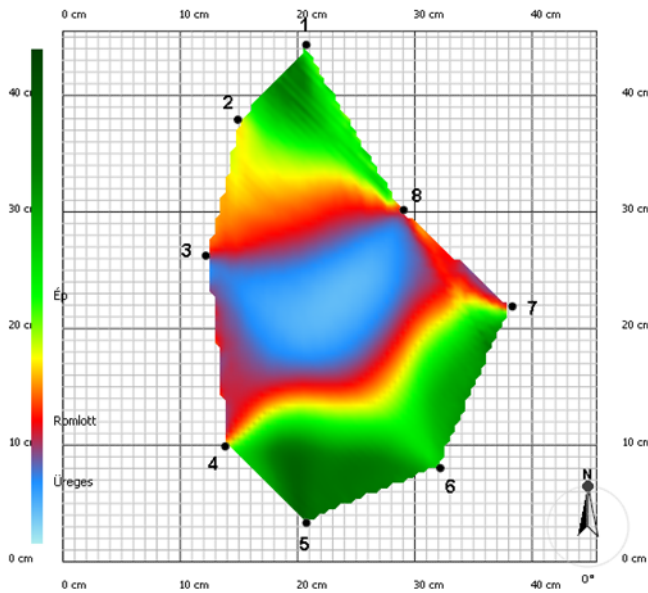
Réteg magassága	15 cm
Érzékelők száma	8 db
Pozíció séma	irreguláris
Átmérő 1	43 cm
Átmérő 2	30 cm
Törzskerület	- cm

A korhadt terület aránya:

57%

Biztonsági faktor érték:

601%

Alacsony kockázat
