Helység: Budapest II. Ker.  
Terület: Törökvész u. 29.  
Fa kódja: -  
Faj - latin: Robinia pseudo. Globosum  
Magyar név: gömbkák  
Fa magassága: 6 m  
Törzs magassága: 3 m  
Törzs átmérő 1m-en: 39 cm  
Törzskerület 1m -en: 122,46 cm  
Korona átmérője: 3 m  
Vizsgálat ideje: 2019. október 22.

## Diagnózis:

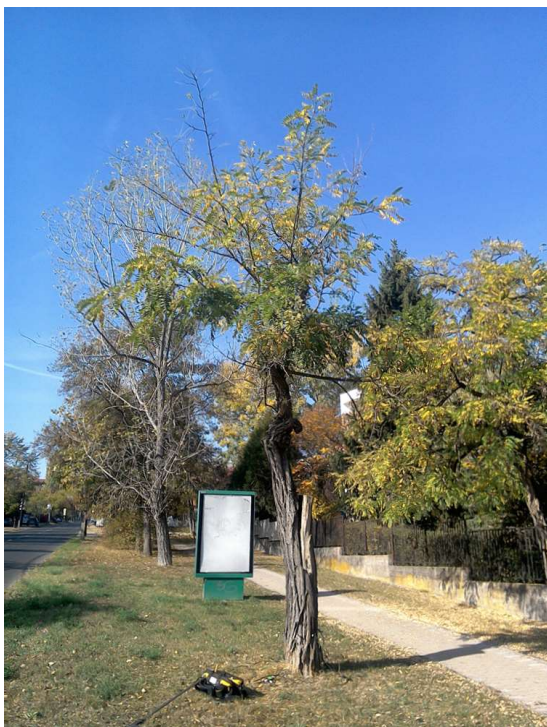
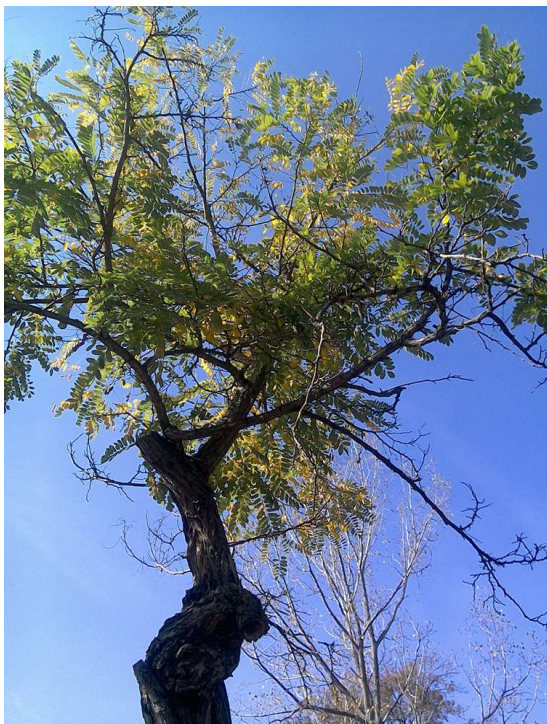
| A környezeti feltételek rosszak a fa számára, a környező talaj aszfalttal és díszburkolattal fedett, téli sózással terhelt, a fa hely 1m széles zóldsáv. A gyökérnyakon sérülések, kiterjedt korhadások és odvasodás, A gyökérzet korhadt. | |
| A törzs előrehaladottan károsodott, kettéhasadt. Benne gesztkorhadás, kéregleválások láthatóak. | |
| A koronaalap az oltás helyén súlyosan károsodott, széthasadt, előrehaladottan korhadt és odvas. A koronában száraz ágak. | |
| Egy évtizeden belül lecserélendő a fa | |

| Kivágás | |

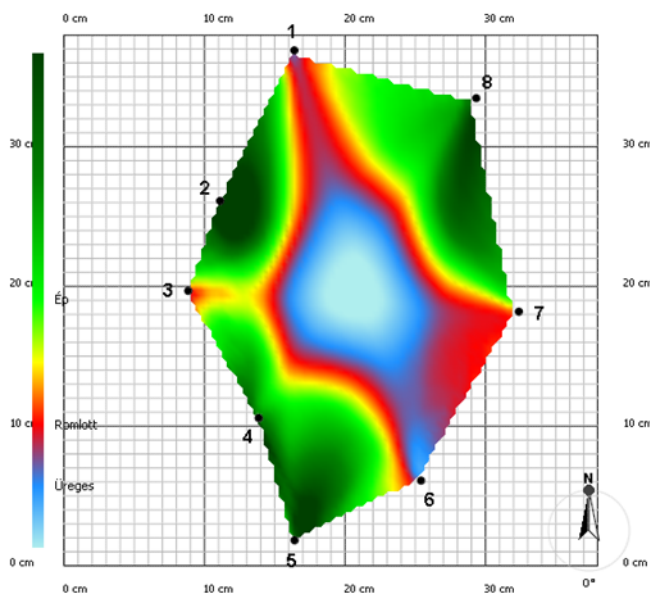
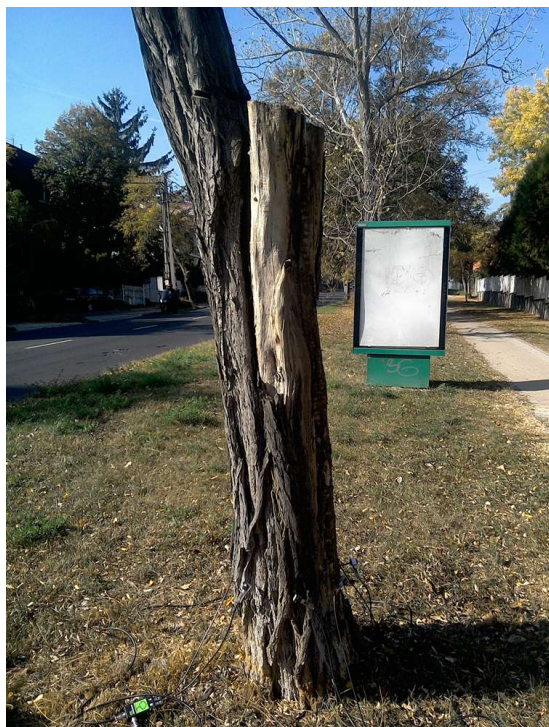
## Műszeres vizsgálat és statikai értékelés egy rétegen:

Réteg magassága 40 cm  
Érzékelők száma 8 db  
Pozíció séma irreguláris  
Átmérő 1 42 cm  
Átmérő 2 30 cm  
Törzskerület - cm

A korhadt terület aránya:

49%

Biztonsági faktor érték:

599%

Alacsony kockázat
