Kertészmérnök, Favizsgáló szakmérnök

Roném Kert Kft. 2613 Rád Vay Ádám u. 2.

Helység: Budapest II. Ker.
 Terület: Törökvezs u. 42B
 Fa kódja: -
 Fafaj - latin: Robinia pseudo. Globosum
 Magyar név: gömbkák
 Fa magassága: 9 m
 Törzs magassága: 5 m
 Törzs átmérő 1m-en: 43,5 cm
 Törzskerület 1m -en: 136,59 cm
 Korona átmérője: 6 m
 Vizsgálat ideje: 2019. október 22.

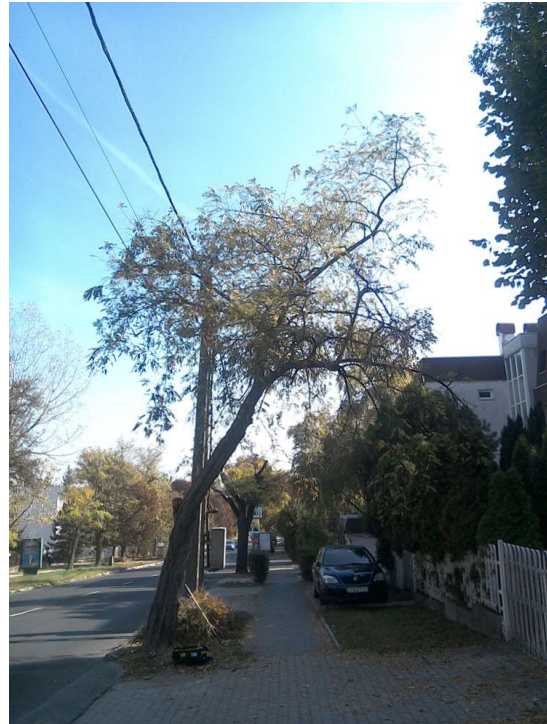
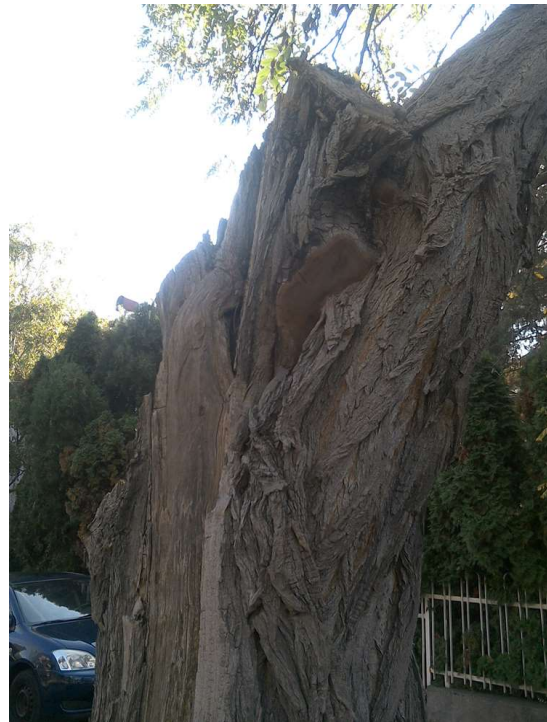
A fa statikai állapota	
Kitérés mértéke a függőlegestől:	Veszélyes
Kitérés iránya	Dél-Nyugat
Súlyponteltolódás mértéke:	3 m
A gyökérzet és a gyökérnyak állapota	
Radó EU-s favizsgálati értékszám:	3
A gyökérzeten és/vagy a gyökérnyakon látható kisebb károsodások (sebek és korhadások) csekély hibákkal rendelkező termőhelyen	
A környezeti feltételek rosszak a fa számára, a környező talaj aszfalttal fedett, téli sózással terhelt, a fahely 1,5m széles zöldsáv. A gyökérnyakon sérülések és korhadások. A gyökérzet korhad.	
A törzs állapota	
Radó EU-s favizsgálati értékszám:	2
A törzs erős károsodása, nagyfelületű sebek, mély korhadások	
A törzs előrehaladottan károsodott, korhadások, kéregleválások és gomba termőtest látható.	
A korona és a koronaalap állapota	
Radó EU-s favizsgálati értékszám:	2
Erős koronakárosodás, 50% fölött	
A koronaalap az oltás helyén súlyosan károsodott, előrehaladottan korhad és odvas, gomba termőtest látható - törésveszélyes. A korona csonkolt, féloldalas, benne száraz ágak.

Epifiton növény	
Úrszelvény:	úttest, gyalogos forgalom, épület
A fa egészségi állapota és életképessége:	
Egy évtizeden belül lecserélendő a fa	
A fa általános állapotmutatója:	40,0%
A fa kockázatelemzését befolyásoló tényezők:	
A fa helyzete	Fasor
A fa környezete	értékszám: 3
A fa környezetében néhány (1-2) épített elem van (alacsony beépítettség)	
A fa élőhelyének minősége	3
A fa élőhelyi adottságai megfelelőek	
Környezeti veszélyeztetettség	2
Forgalmas hely, állandó, látogatott objektum	
Kockázat arányos megtarthatósági mutató:	20,8%
Megjegyzés	
A fa a mért magasságban nem törésveszélyes, de a koronaalap károsodása és a korona külpontossága miatt beavatkozás szükséges

Kivágás

Következő vizsgálat javasolt ideje 0 év

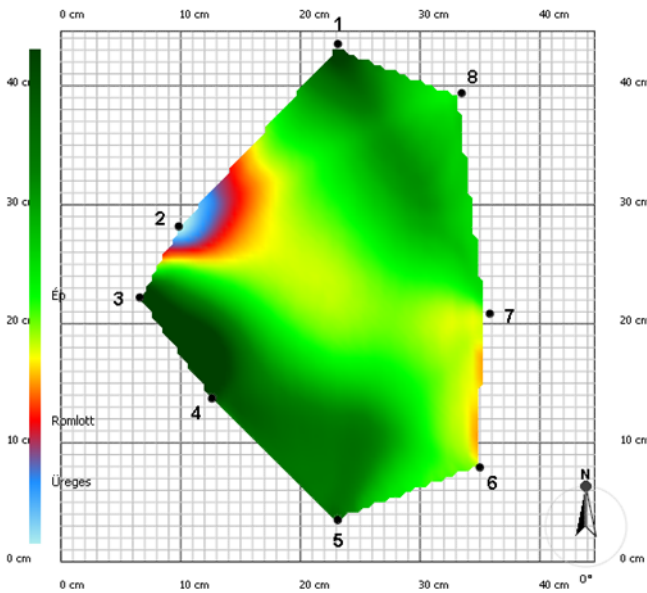
Műszeres vizsgálat és statikai értékelés egy rétegen:

Réteg magassága	30 cm
Érzékelők száma	8 db
Pozíció séma	irreguláris
Átmérő 1	47 cm
Átmérő 2	30 cm
Törzskerület	- cm

A korhadt terület aránya:

8%

Biztonsági faktor érték:

428%

Alacsony kockázat
