Kertész-mérnök, Favizsgáló szakmérnök

Roném Kert Kft. 2613 Rád Vay Ádám u. 2.

Helység: Budapest II. Ker.  
Terület: Törökvész u. 46B  
Fa kódja: alsó  
Fafaj - latin: Robinia pseudo. Globosum  
Magyar név: gömbkák  
Fa magassága: m  
Törzs magassága: m  
Törzs átmérő 1m-en: cm  
Törzskerület 1m -en: 3,14 cm  
Korona átmérője: m  
Vizsgálat ideje: 2019. október 22.

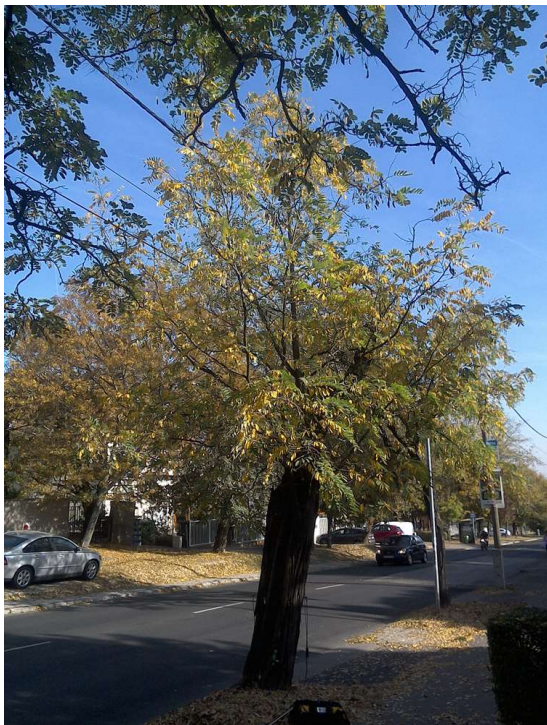
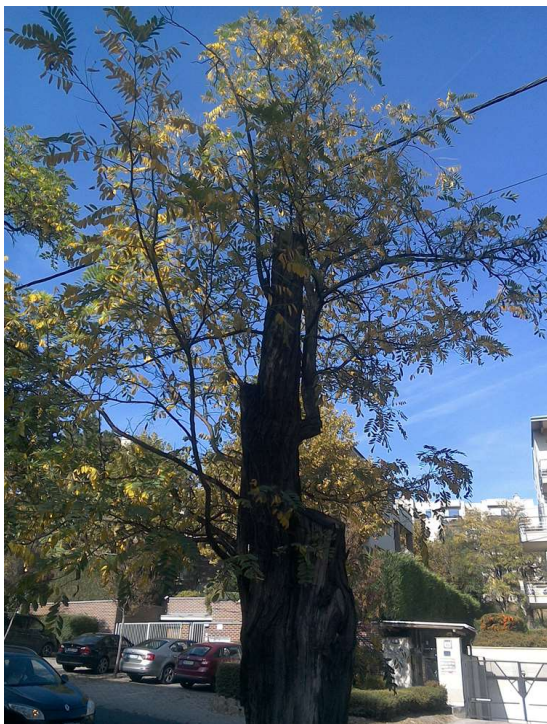
| A fa statikai állapota | |
|---|---|
| A környezeti feltételek rosszak a fa számára, a környező talaj aszfalttal és díszburkolattal fedett, téli sózással terhelt, a fa hely 1m széles zóldsáv. A gyökérnyakon sérülések, kiterjedt korhadások és odvasodás, A gyökérzet korhadt. | |
| A törzs előrehaladottan károsodott, korhadások, kéregleválások láthatóak. | |
| A koronaalap az oltás helyén súlyosan károsodott, előrehaladottan korhadt és odvas. A koronában száraz ágak. | |
| A fa a mért magasságban magas biztonsági faktor értéket kapott a csonkolt koronának köszönhetően, de a koronaalap súlyos károsodása miatt beavatkozás szükséges. | |

| Kezelési javaslat: |
|---|
| Kivágás |

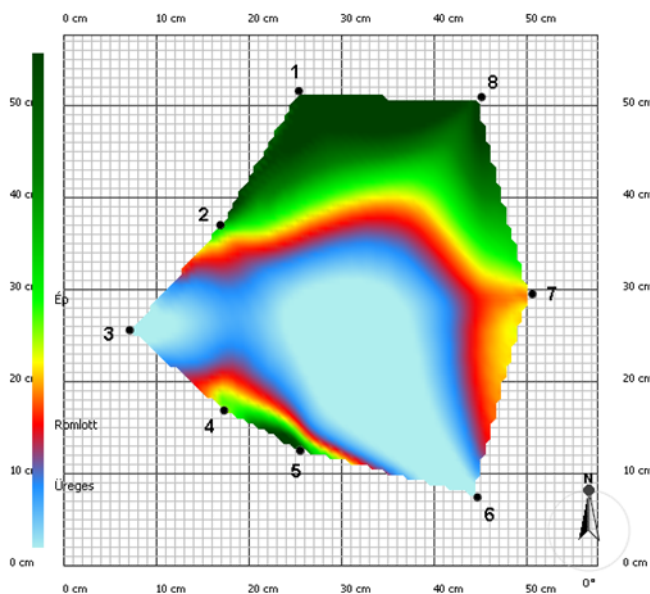
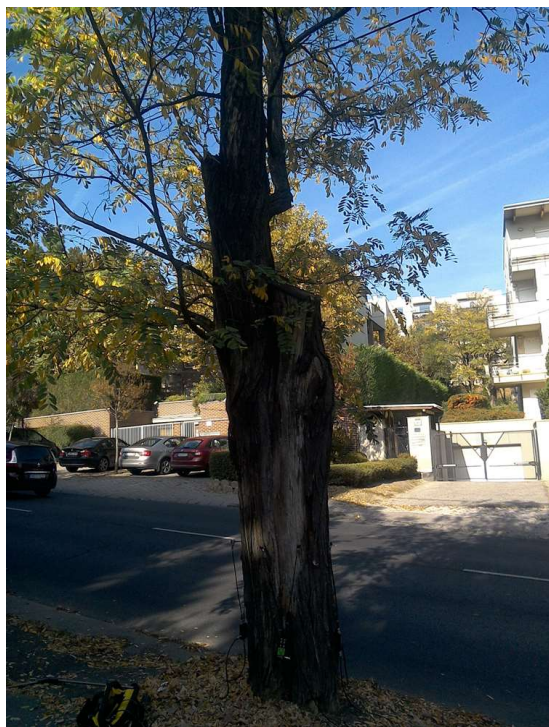
## Műszeres vizsgálat és statikai értékelés egy rétegen:

Réteg magassága 110 cm  
Érzékelők száma 8 db  
Pozíció séma irreguláris  
Átmérő 1 45 cm  
Átmérő 2 47 cm  
Törzskerület - cm

A korhadt terület aránya:

68%

Biztonsági faktor érték:

435%

Alacsony kockázat
