Kertészmérnök, Favizsgáló szakmérnök

Megrendelő: Roném Kert Kft. 2613 Rád Vay Ádám u. 2.

Helység: Budapest II. Ker.
 Terület: Törökvész u. 84.Dél
 Fa kódja: -
 Fafaj - latin: Robinia pseudo. Globosum
 Magyar név: gömbkacák
 Fa magassága: 6,5 m
 Törzs magassága: 3,5 m
 Törzs átmérő 1m-en: 36 cm
 Törzskerület 1m -en: 113,04 cm
 Korona átmérője: 2 m
 Vizsgálat ideje: 2019. október 22.

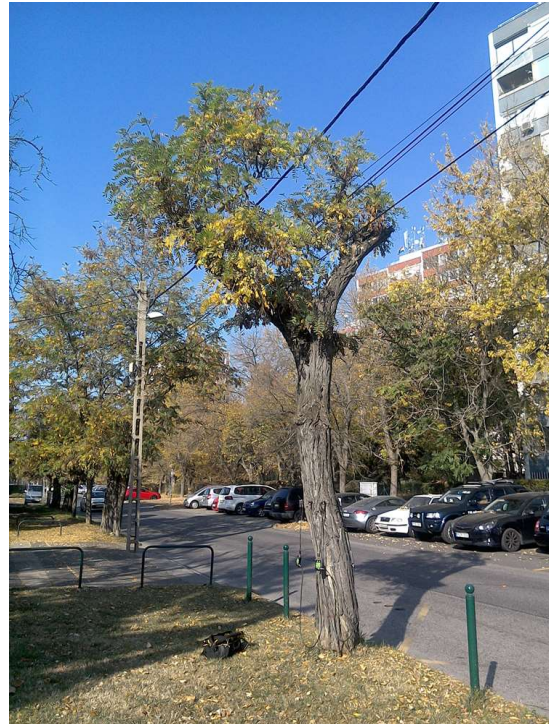
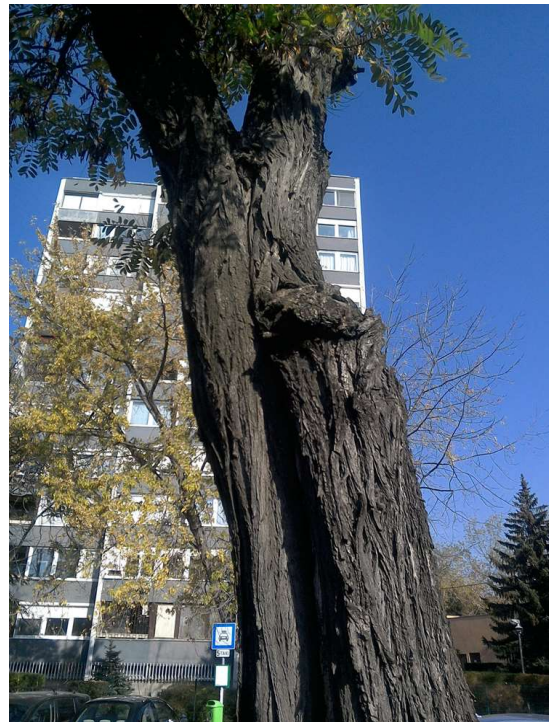
A fa statikai állapota	
Kitérés mértéke a függőlegestől:	Kismértékű
Kitérés iránya	Dél
Súlyponteltolódás mértéke:	1 m
A gyökérszét és a gyökérnyak állapota	
Radó EU-s favizsgálati értékszám:	2
A gyökérszeten és/vagy a gyökérnyakon látható erős felszíni károsodás, jelentősen kedvezőtlen termőhelyen	
A környezeti feltételek rosszak a fa számára, a környező talaj aszfalttal fedett, téli szózással terhelt. A gyökérnyakon sérülések, kiterjedt korhadások és odvasodás, A gyökérszét korhad.	
A törzs állapota	
Radó EU-s favizsgálati értékszám:	2
A törzs erős károsodása, nagyfelületű sebek, mély korhadások	
A törzs ferde növekedésű, felegyenesedett, kiterjedt korhadás, kéreglevélások és gomba termőtest láthatóak.	
A korona és a koronaalap állapota	
Radó EU-s favizsgálati értékszám:	2
Erős koronakárosodás, 50% fölött	
A koronaalap terhelt, benne vízszák alakult ki, az oltás helyén súlyosan károsodott, előrehaladottan korhad és odvas. A koron csonkolt, benne ágcsomok és száraz ágak.

Epifiton növény	
Veszélyeztetés	úttest, gyalogos forgalom, légvezeték
A fa egészségi állapota és életképessége:	
Egy évtizeden belül lecserélendő a fa	
A fa általános állapotmutatója:	40,0%
A fa kockázatelemzését befolyásoló tényezők:	
A fa helyzete	Fasor
A fa környezete	értékszám: 3
A fa környezetében néhány (1-2) épített elem van (alacsony beépítettség)	
A fa élőhelyének minősége	3
A fa élőhelyi adottságai megfelelőek	
Környezeti veszélyeztetettség	2
Forgalmas hely, állandó, látogatott objektum	
Kockázat arányos megtarthatósági mutató:	20,8%
Megjegyzés	
A mért magasságban a fa megfelelő biztonsági faktor értéket kapott, de a gyökérszét és a koronaalap súlyos károsodása miatt beavatkozás szükséges.

Kezelési javaslat:	
Kivágás	
Következő vizsgálat javasolt ideje	0 év

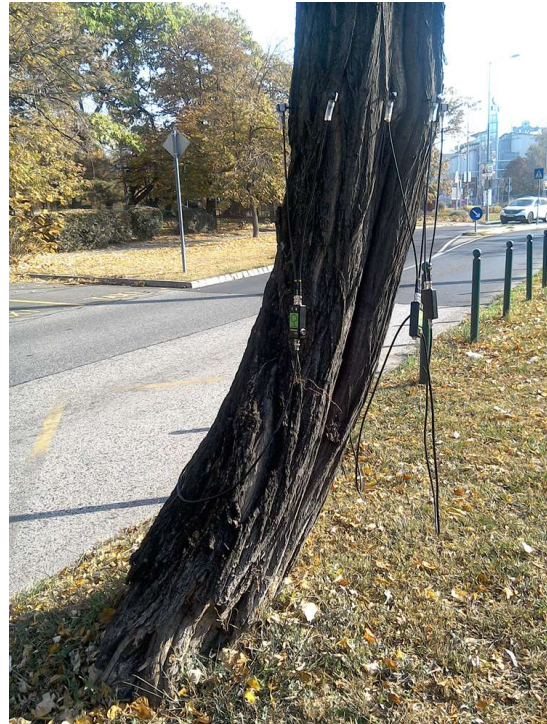
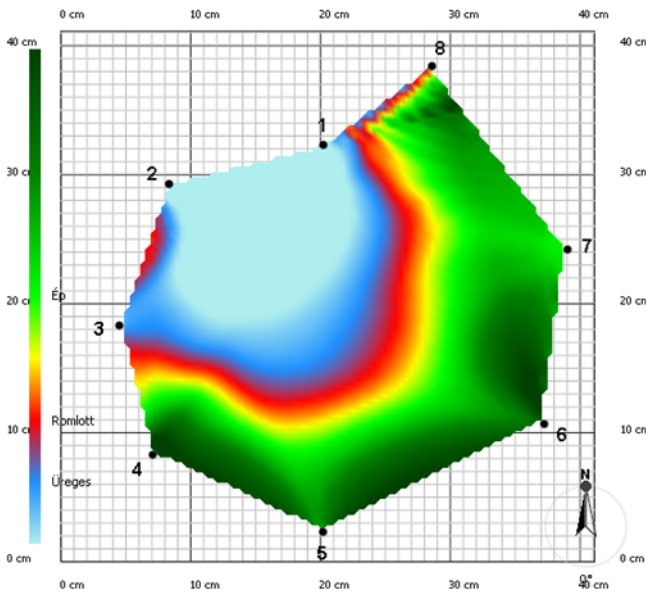
Műszeres vizsgálat és statikai értékelés egy rétegen:

Réteg magassága	170 cm
Érzékelők száma	8 db
Pozíció séma	irreguláris
Átmérő 1	34 cm
Átmérő 2	36 cm
Törzskerület	- cm

A korhadt terület aránya:
50%

Biztonsági faktor érték:	900%
	Alacsony kockázat
