**Megrendelő:** Roném Kert Kft. 2613 Rád Vay Ádám u. 2.

Helység: Budapest II. Ker.  
 Terület: Törökvész u. 84.Észak  
 Fa kódja: -  
 Fafaj - latin: Robinia pseudo. Globosum  
 Magyar név: gömbakác  
 Fa magassága: 11 m  
 Törzs magassága: 2,2 m  
 Törzs átmérő 1m-en: 62 cm  
 Törzskerület 1m -en: 194,68 cm  
 Korona átmérője: 7,5 m  
 Vizsgálat ideje: 2019. október 22.

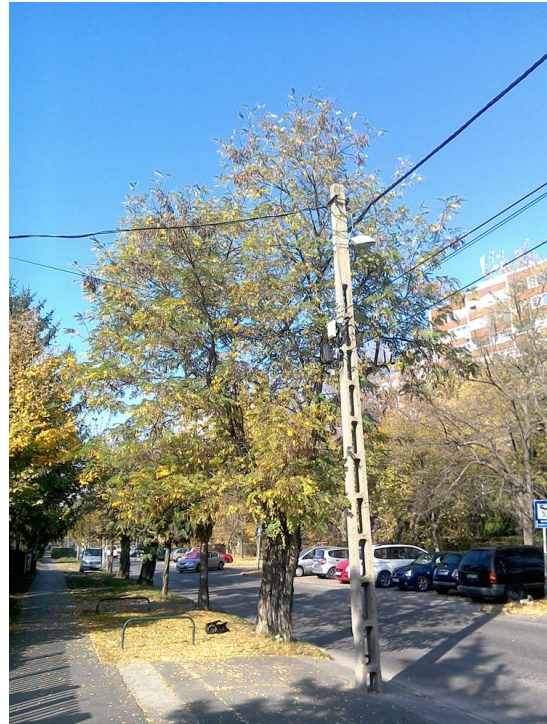
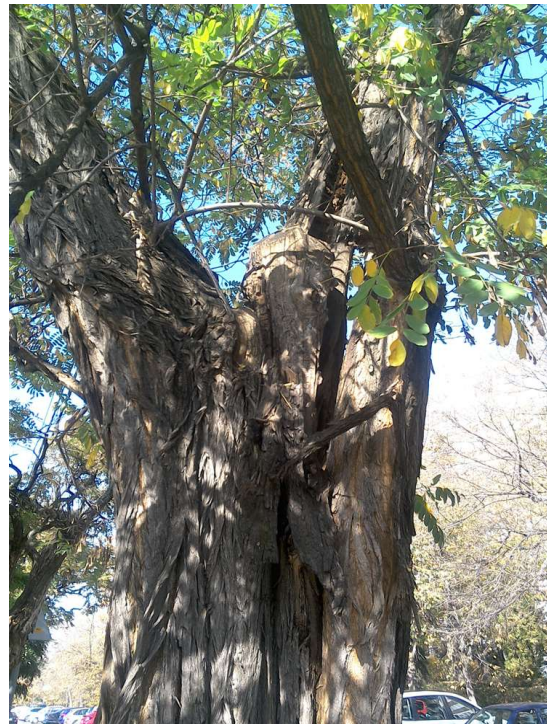
A fa statikai állapota	
Kitérés mértéke a függőlegestől:	Jelentős
Kitérés iránya	Dél-Kelet
Súlyponteltolódás mértéke:	1,5 m
A gyökérzet és a gyökérnyak állapota	
Radó EU-s favizsgálati értékszám:	2
A gyökérzeten és/vagy a gyökérnyakon látható erős felszíni károsodás, jelentősen kedvezőtlen termőhelyen	
A környezeti feltételek rosszak a fa számára, a környező talaj aszfalttal és díszburkolattal fedett, téli sózással terhelt, a fa hely 1m széles zóldsáv. A gyökérnyakon sérülések, kiterjedt korhadások és odvasodás, A gyökérzet korhad.	
A törzs állapota	
Radó EU-s favizsgálati értékszám:	1
A törzs előrehaladottan károsodott, korhadt vagy elhalt. Statikai vagy tápanyagszállítási funkcióját nem képes ellátni	
A törzs előrehaladottan károsodott, széthasadt. Korhadások és kéreglevélások láthatóak.	
A korona és a koronaalap állapota	
Radó EU-s favizsgálati értékszám:	3
Jelentős lombvesztés, 26-50% között	
A koronaalap az oltás helyén súlyosan károsodott, több irányban is széthasadt, bekorhadó és odvas vízszák alakult ki. Széthasadás veszélye! A koronában száraz ágak.

Epifiton növény	
Veszélyeztetés	úttest, gyalogos forgalom, légvezeték
A fa egészségi állapota és életképessége:	
Sürgősen lecsereendő az állapota vagy károkozás veszélye miatt (károkozás csak a fa kivágásával kerülhető el)	
A fa általános állapotmutatója:	20,0%
A fa kockázatelemzését befolyásoló tényezők:	
A fa helyzete	Fasor
A fa környezete	értékszám: 3
A fa környezetében néhány (1-2) épített elem van (alacsony beépítettség)	
A fa élőhelyének minősége	3
A fa élőhelyi adottságai megfelelőek	
Környezeti veszélyeztetettség	2
Forgalmas hely, állandó, látogatott objektum	
Kockázat arányos megtarthatósági mutató:	12,4%
Megjegyzés	
A fa vizsgált magasságban mérsékelten törésveszélyes, a koronaalap súlyos károsodása miatt beavatkozás szükséges. Veszélyes!

Kezelési javaslat:	
Kivágás	
Következő vizsgálat javasolt ideje	0 év

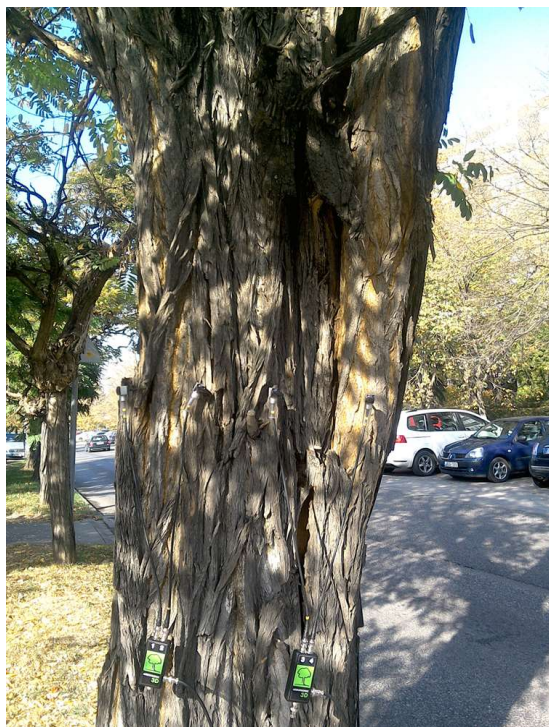
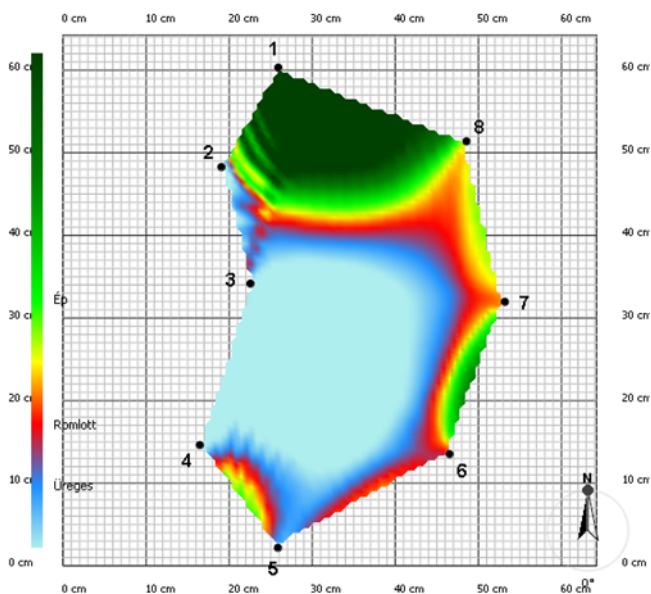
Réteg magassága 150 cm  
 Érzékelők száma 8 db  
 Pozíció séma irreguláris  
 Átmérő 1 64 cm  
 Átmérő 2 40 cm  
 Törzskerület - cm

A korhadt terület aránya:
72%

Biztonsági faktor érték:	107%
	Mérésékelt kockázat
