Kertész-mérnök, Favizsgáló szakmérnök

Roném Kert Kft. 2613 Rád Vay Ádám u. 2.

Helység: Budapest II. Ker.  
Terület: Törökvész u. 86.  
Fa kódja: Észak  
Fafaj - latin: Robinia pseudo. Globosum  
Magyar név: gömbkák  
Fa magassága: 8 m  
Törzs magassága: 2 m  
Törzs átmérő 1m-en: cm  
Törzskerület 1m -en: 3,14 cm  
Korona átmérője: 4 m  
Vizsgálat ideje: 2019. október 22.

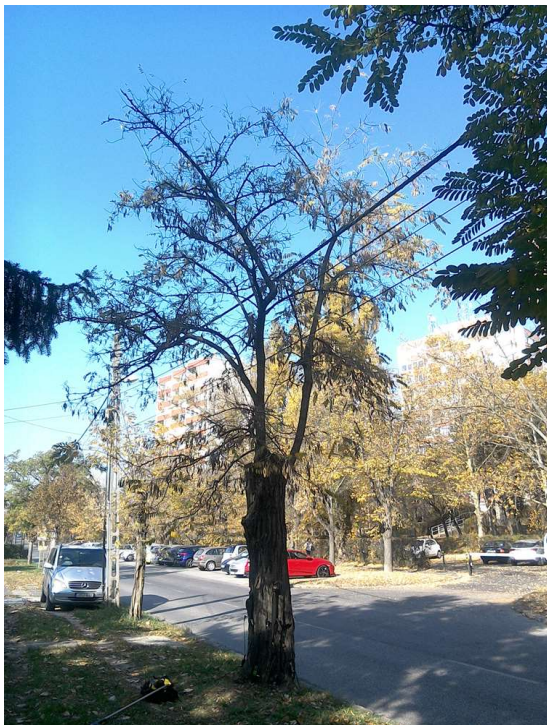
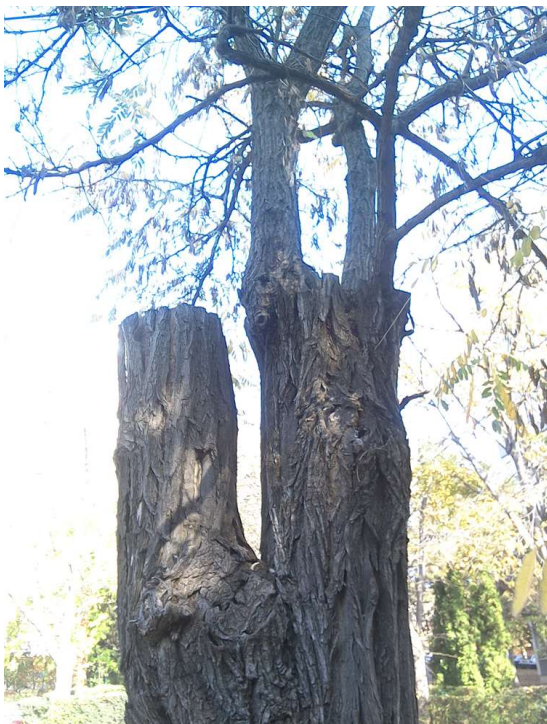
| A fa statikai állapota | |
|---|---|
| A környezeti feltételek rosszak a fa számára, a környező talaj aszfalttal fedett, téli sózással terhelt, a fahely 1m széles zóldsáv. A gyökérnyakon sérülések, kiterjedt korhadások és odvasodás, A gyökérzet korhad. | |
| A törzs előrehaladottan károsodott, odvas, rajta korhadások, kéregleválások láthatóak. | |
| A koronaalap az oltás helyén súlyosan károsodott, előrehaladottan korhad és odvas. A korona csonkolt, a visszavágásoknál a vázágak bekorhadtak. A koronában száraz ágak, az ágak törésveszélyesek. | |
| A fa a mért magasságban nem törésveszélyes, de állapota súlyosan leromlott. | |

| Kezelési javaslat: | |
|---|---|
| Kivágás | |

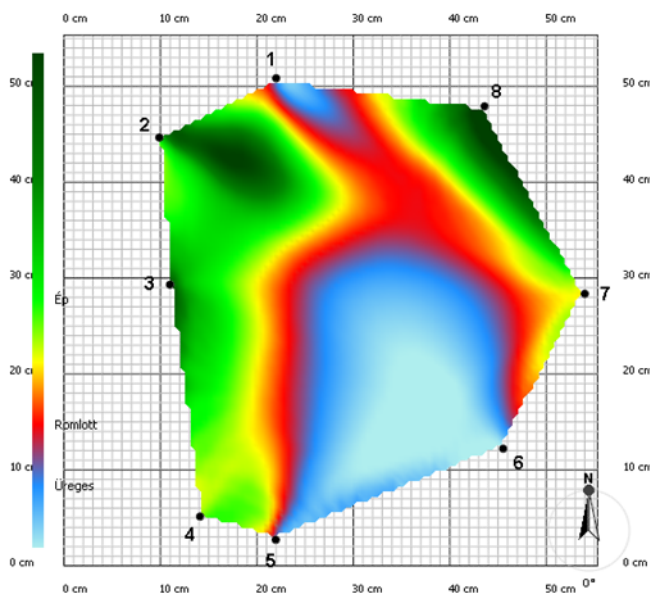
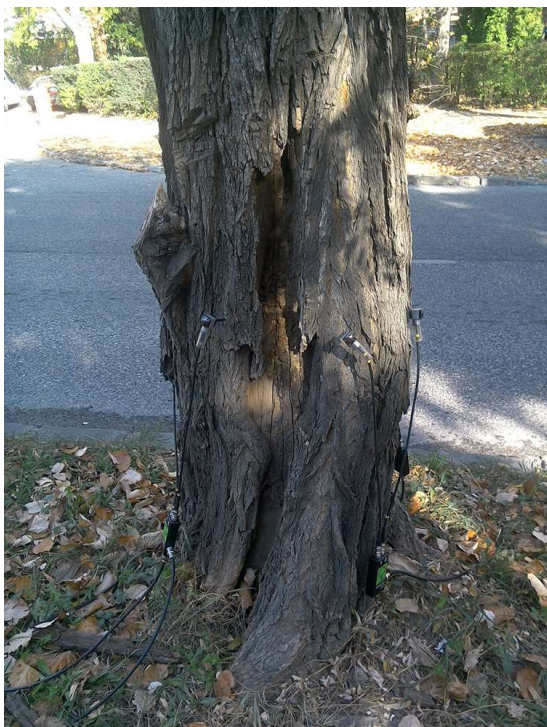
## Műszeres vizsgálat és statikai értékelés egy rétegen:

A korhadt terület aránya:

61%

Biztonsági faktor érték:

970%

Alacsony kockázat
