Kertészmérnök, Favizsgáló szakmérnök

Helység: Budapest II. Ker.  
 Terület: Törökvész u. 94A-1.  
 Fa kódja: -  
 Fafaj - latin: Robinia pseudo. Globosum  
 Magyar név: gömbkák  
 Fa magassága: 8 m  
 Törzs magassága: 4 m  
 Törzs átmérő 1m-en: 55,5 cm  
 Törzskerület 1m -en: 174,27 cm  
 Korona átmérője: 6 m  
 Vizsgálat ideje: 2019. október 22.

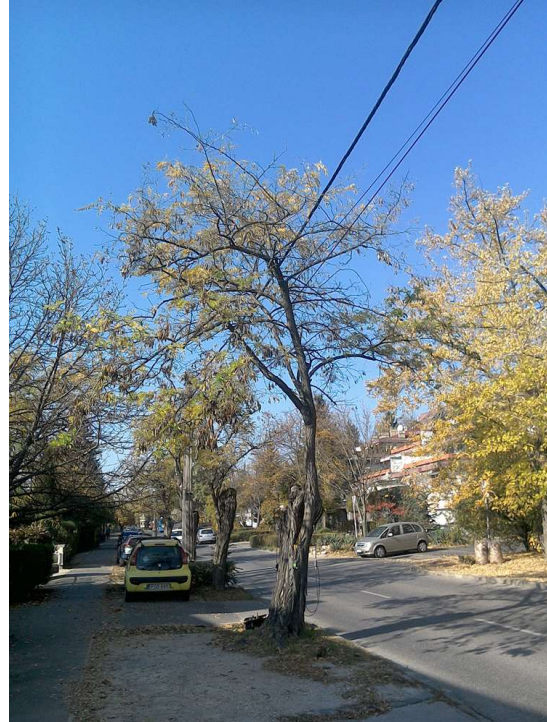
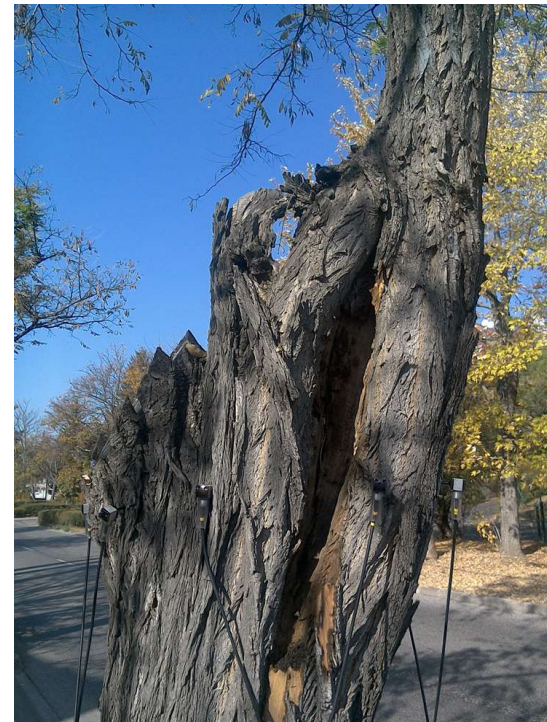
A fa statikai állapota	
Kitérés mértéke a függőlegestől:	Jelentős
Kitérés iránya	Dél
Súlyponteltolódás mértéke:	2 m
A gyökérzet és a gyökérnyak állapota	
Radó EU-s favizsgálati értékszám:	1
A gyökérzet erős, legalább 50%-os károsodása, nagyon rossz feltételekkel rendelkező termőhelyen	
A környezeti feltételek rosszak a fa számára, a környező talaj aszfalttal fedett, téli szózással terhelt, a fahely 1m széles zóldsáv. A gyökérnyakon sérülések, kiterjedt korhadások és odvasodás, A gyökérzet nagyobb részben elhalt.	
A törzs állapota	
Radó EU-s favizsgálati értékszám:	1
A törzs előrehaladottan károsodott, korhadt vagy elhalt. Statikai vagy tápanyagszállítási funkcióját nem képes ellátni	
A törzs ferde növekedésű, károsodott. Hosszanti bekorhadó hasadás és kéregleválások láthatóak a kerület kb 60%-ában.	
A korona és a koronaalap állapota	
Radó EU-s favizsgálati értékszám:	2
Erős koronakárosodás, 50% fölött

A koronaalap az oltás helyén súlyosan károsodott, széthasadt, előrehaladottan korhadt és odvas. A korona csonkolt, benne száraz ágak.	
Epifiton növény	
Veszélyeztetés	úttest, gyalogos forgalom, légvezeték
A fa egészségi állapota és életképessége:	
Sürgősen lecsereleendő az állapota vagy károkozás veszélye miatt (károkozás csak a fa kivágásával kerülhető el)	
A fa általános állapotmutatója:	20,0%
A fa kockázatelemzését befolyásoló tényezők:	
A fa helyzete	Fasor
A fa környezete	értékszám: 3
A fa környezetében néhány (1-2) épített elem van (alacsony beépítettség)	
A fa élőhelyének minősége	3
A fa élőhelyi adottságai megfelelőek	
Környezeti veszélyeztetettség	2
Forgalmas hely, állandó, látogatott objektum	
Kockázat arányos megtarthatósági mutató:	12,4%
Megjegyzés	
A fa a mért magasságban megfelelő biztonsági faktor értéket kapott, de a koronaalap súlyos károsodása miatt beavatkozás szükséges.

Kivágás

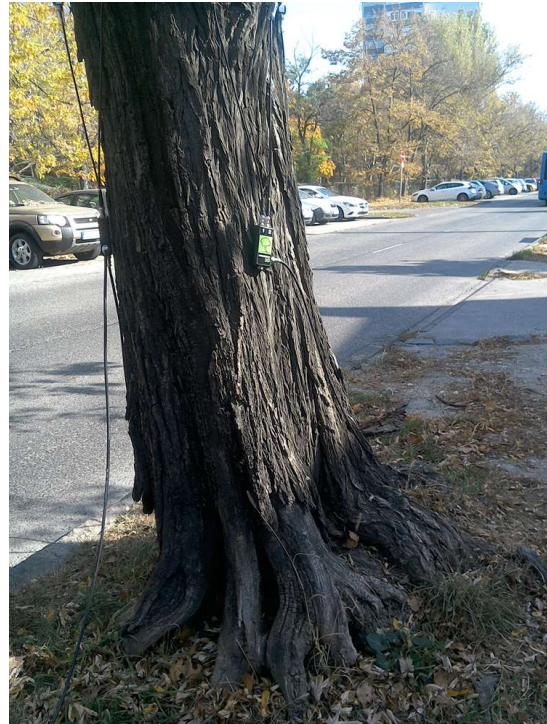
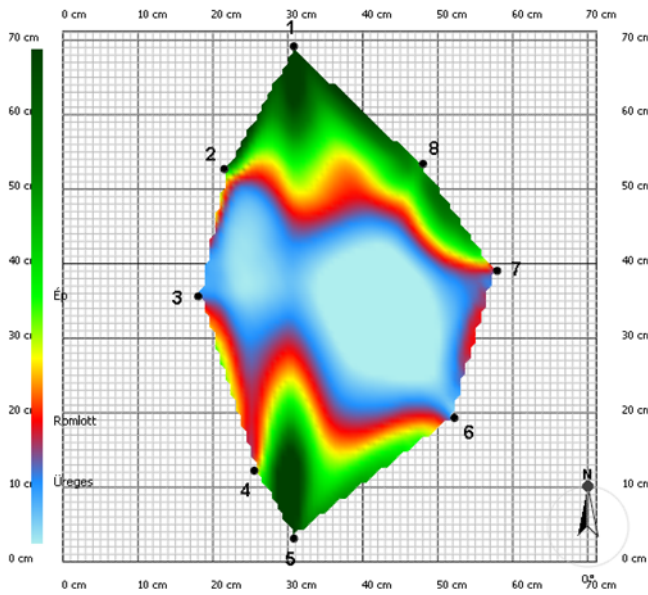
Réteg magassága 170 cm  
 Érzékelők száma 8 db  
 Pozíció séma irreguláris  
 Átmérő 1 71 cm  
 Átmérő 2 45 cm  
 Törzskerület - cm

A korhadt terület aránya:

68%

Biztonsági faktor érték:

687%

Alacsony kockázat
