Kertészmérnök, Favizsgáló szakmérnök

Helység: Budapest II. Ker.
 Terület: Törökvész u. 94D
 Fa kódja: -
 Fafaj - latin: Robinia pseudo. Globosum
 Magyar név: gömbakác
 Fa magassága: 7 m
 Törzs magassága: 2,2 m
 Törzs átmérő 1m-en: 41 cm
 Törzskerület 1m -en: 128,74 cm
 Korona átmérője: 3 m
 Vizsgálat ideje: 2019. október 22.

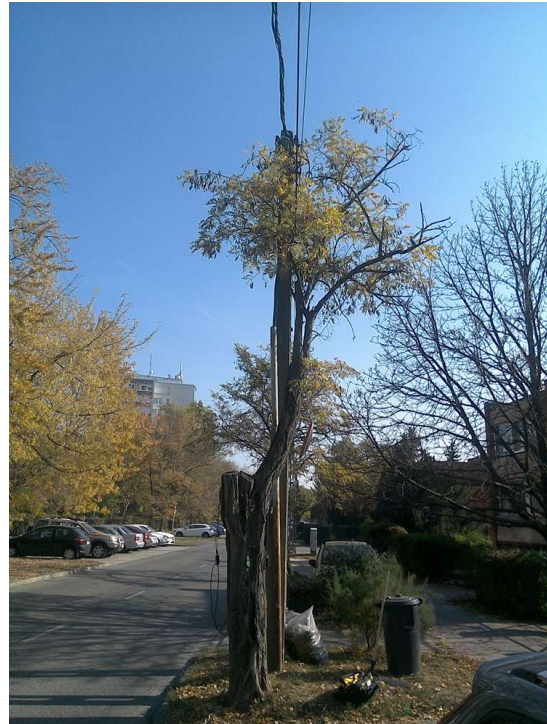
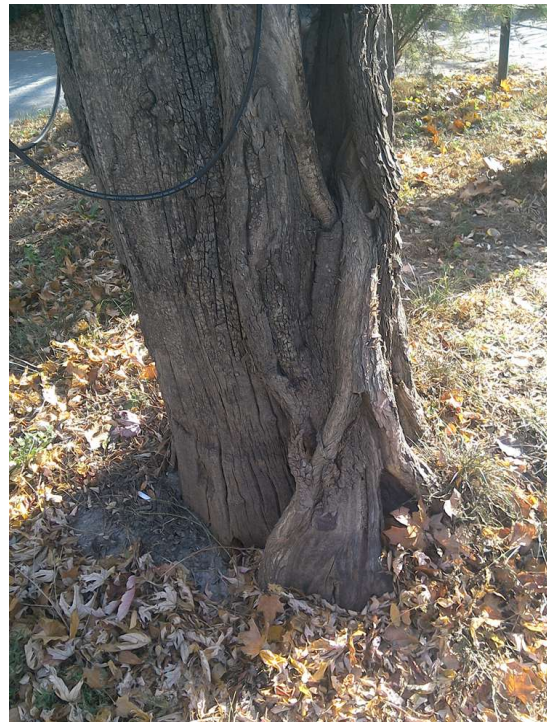
A fa statikai állapota	
Kitérés mértéke a függőlegestől:	Kismértékű
Kitérés iránya	Dél
Súlyponteltolódás mértéke:	1 m
A gyökérszét és a gyökérnyak állapota	
Radó EU-s favizsgálati értékszám:	2
A gyökérszeten és/vagy a gyökérnyakon látható erős felszíni károsodás, jelentősen kedvezőtlen termőhelyen	
A környezeti feltételek rosszak a fa számára, a környező talaj aszfalttal fedett, téli sózással terhelt, a fahely 1,5m széles zöldsáv. A gyökérnyakon sérülések, kiterjedt korhadások és odvasodás, a gyökérszét korhadt.	
A törzs állapota	
Radó EU-s favizsgálati értékszám:	2
A törzs erős károsodása, nagyfelületű sebek, mély korhadások	
A törzs előrehaladottan károsodott, odvas, rajta korhadások, kéregleválások láthatóak.	
A korona és a koronaalap állapota	
Radó EU-s favizsgálati értékszám:	2
Erős koronakárosodás, 50% fölött	
A korona csonkolt, torz habitusú és féoldalal. A koronaalap az oltás helyén súlyosan károsodott, szétvált előrehaladottan korhadt és odvas. A sudáron korhadás, a koronában száraz ágak.

Epifiton növény	
Veszélyeztetés	úttest, gyalogos forgalom, légvezeték
A fa egészségi állapota és életképessége:	
Egy évtizeden belül lecserélendő a fa	
A fa általános állapotmutatója:	40,0%
A fa kockázatelemzését befolyásoló tényezők:	
A fa helyzete	Fasor
A fa környezete	értékszám: 3
A fa környezetében néhány (1-2) épített elem van (alacsony beépítettség)	
A fa élőhelyének minősége	3
A fa élőhelyi adottságai megfelelőek	
Környezeti veszélyeztetettség	2
Forgalmas hely, állandó, látogatott objektum	
Kockázat arányos megtarthatósági mutató:	20,8%
Megjegyzés	
A mért magasságban kapott biztonsági faktor érték nem releváns a fa állapota tekintetében. A koronaalap súlyos károsodása miatt beavatkozás szükséges!

Kezelési javaslat:	
Kivágás	
Következő vizsgálat javasolt ideje	0 év

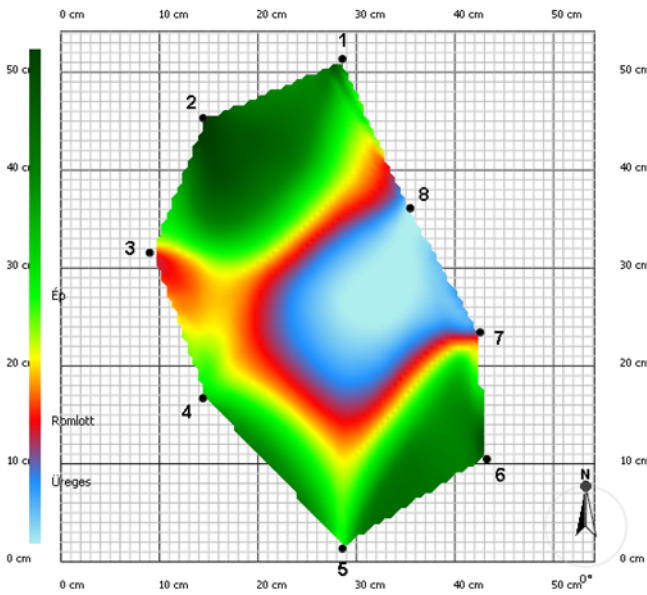
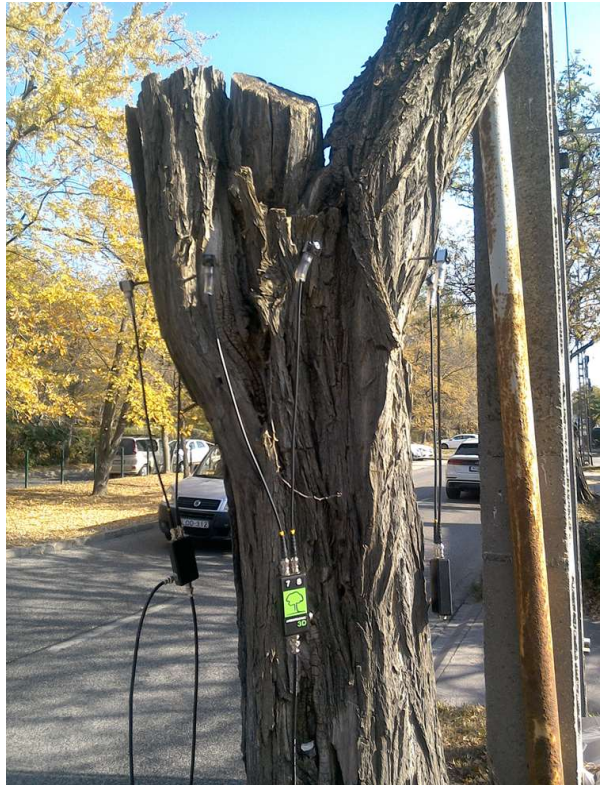
Műszeres vizsgálat és statikai értékelés egy rétegen:

Réteg magassága 190 cm
 Érzékelők száma 8 db
 Pozíció séma irreguláris
 Átmérő 1 55 cm
 Átmérő 2 38 cm
 Törzskerület - cm

A korhadt terület aránya:
47%

Biztonsági faktor érték:	1675%
	Alacsony kockázat
