Kertészmérnök, Favizsgáló szakmérnök

Helység: Budapest II. Ker.
 Terület: Törökvesz u. 96B
 Fa kódja: -
 Fafaj - latin: Robinia pseudo. Globosum
 Magyar név: gömbkacák
 Fa magassága: 7 m
 Törzs magassága: 2,5 m
 Törzs átmérő 1m-en: 59 cm
 Törzskerület 1m -en: 185,26 cm
 Korona átmérője: 4 m
 Vizsgálat ideje: 2019. október 22.

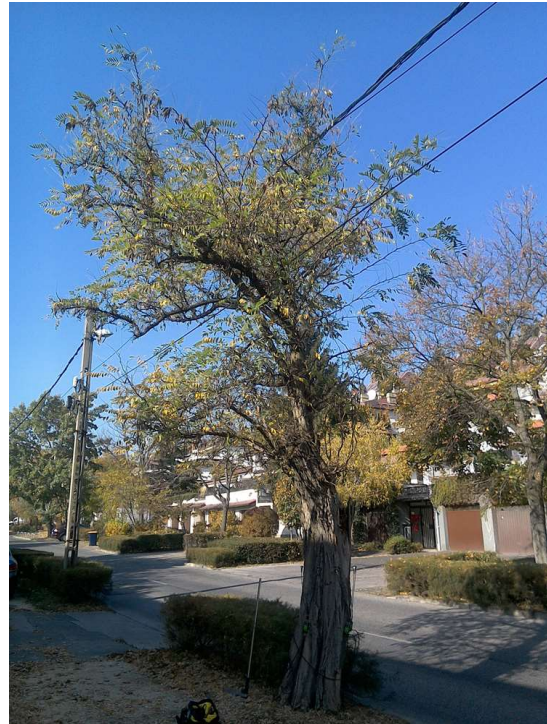
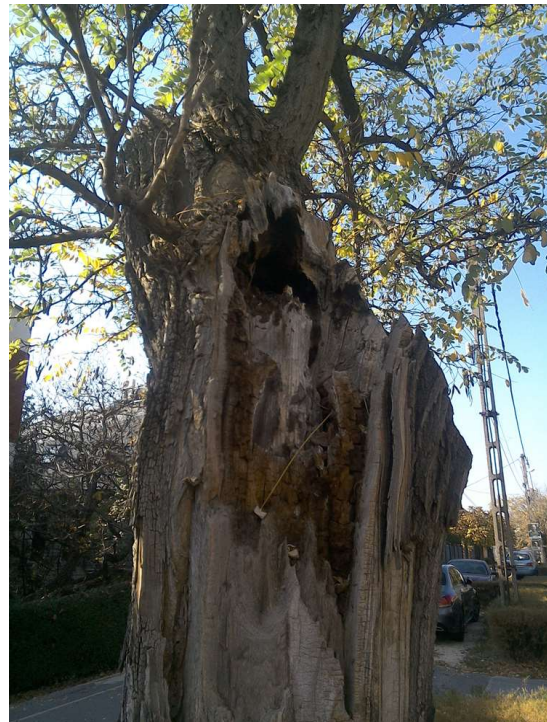
A fa statikai állapota	
Kitérés mértéke a függőlegestől:	Jelentős
Kitérés iránya	Nyugat
Súlyponteltolódás mértéke:	1,5 m
A gyökérzet és a gyökérnyak állapota	
Radó EU-s favizsgálati értékszám:	2
A gyökérzeten és/vagy a gyökérnyakon látható erős felszíni károsodás, jelentősen kedvezőtlen termőhelyen	
A környezeti feltételek rosszak a fa számára, a környező talaj aszfalttal fedett, téli sózással terhelt, a fahely 1,5m széles zóldsáv. A gyökérnyakon sérülések, kiterjedt korhadások és odvasodás, a gyökérzet korhadt.	
A törzs állapota	
Radó EU-s favizsgálati értékszám:	2
A törzs erős károsodása, nagyfelületű sebek, mély korhadások	
A törzs előrehaladottan károsodott, nagy fokú odvasodás, rajta korhadások, kéreglevélások láthatóak.	
A korona és a koronaalap állapota	
Radó EU-s favizsgálati értékszám:	2
Erős koronakárosodás, 50% fölött	
A korona csonkolt, a visszavágásnál erősen bekorhadt, a koronaalap az oltás helyén súlyosan károsodott, előrehaladottan korhadt és odvas. A koronában ágcsomok és száraz ágak.

Epifiton növény	
Veszélyeztetés	úttest, gyalogos forgalom, légzézeték
A fa egészségi állapota és életképessége:	
Egy évtizeden belül lecserélendő a fa	
A fa általános állapotmutatója:	40,0%
A fa kockázatelemzését befolyásoló tényezők:	
A fa helyzete	Fasor
A fa környezete	értékszám: 3
A fa környezetében néhány (1-2) épített elem van (alacsony beépítettség)	
A fa élőhelyének minősége	3
A fa élőhelyi adottságai megfelelőek	
Környezeti veszélyeztetettség	2
Forgalmas hely, állandó, látogatott objektum	
Kockázat arányos megtarthatósági mutató:	20,8%
Megjegyzés	
A mért magasságban kapott biztonsági faktor érték nem releváns a fa állapota tekintetében. A koronaalap súlyos károsodása miatt beavatkozás szükséges!

Kivágás

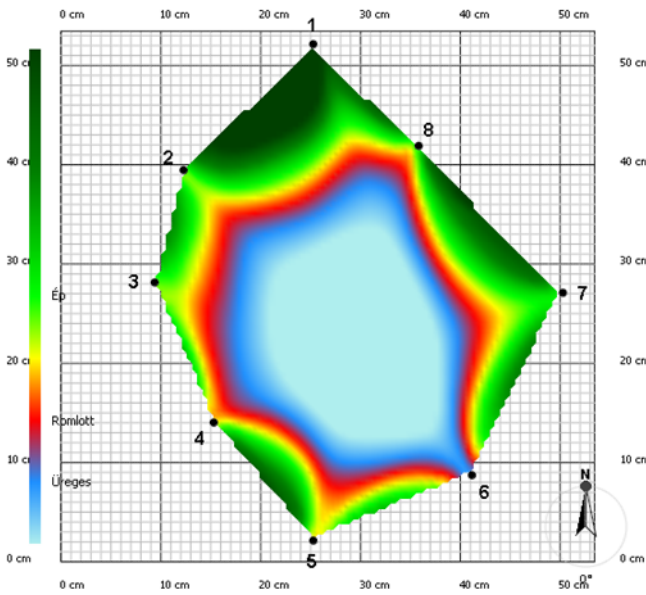
Műszeres vizsgálat és statikai értékelés egy rétegen:

Réteg magassága	140 cm
Érzékelők száma	8 db
Pozíció séma	irreguláris
Átmérő 1	55 cm
Átmérő 2	45 cm
Törzskerület	- cm

A korhadt terület aránya:

64%

Biztonsági faktor érték:

1094%

Alacsony kockázat
