Megrendelő:	Budapest II. Kerület Önkormányzata
Helység:	Budapest II. Ker.
Terület:	Csévi utca 11
Fa kódja:	Csévi11
Fafaj - latin:	Koelreuteria paniculata
Magyar név:	bugás csörgőfa
Fa magassága:	13 m
Alsó koronaszint:	4 m
Törzs magassága:	3,5 m
Törzs átmérő 1m-en:	62 cm
Törzskerület 1m -en:	194,68 cm
Korona átmérője:	12 m

**A favizsgálat eredménye:**

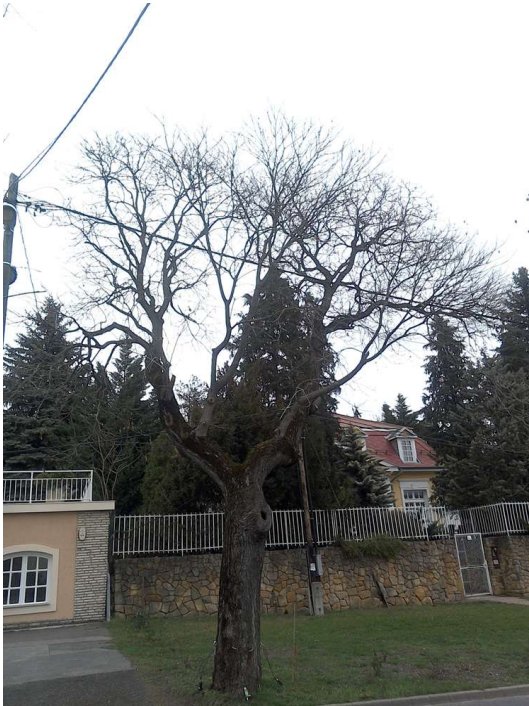
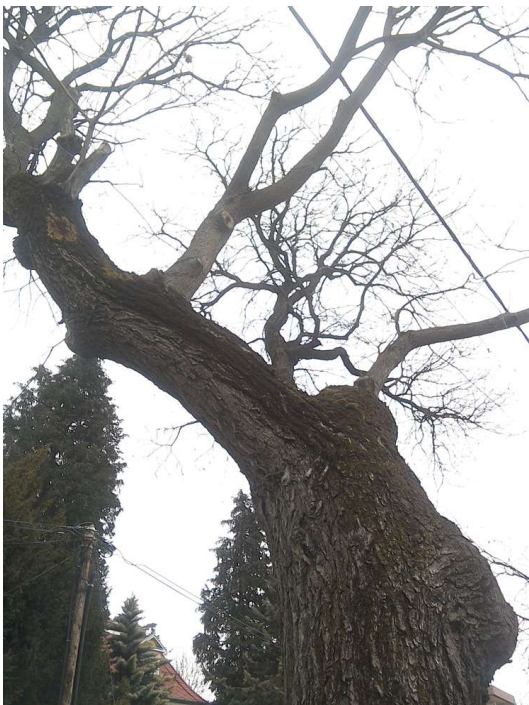
A fa statikai állapota	
Kitérés mértéke a függőlegestől:	Jelentős
Kitérés iránya	Észak
Súlyponteltolódás mértéke:	1,5 m
GYÖKÉRZET leírása	
A gyökérzet gátolt fejlődésű, állapota nem vizsgálható. A gyökérszónában gomba termőtestek láthatóak.	
GYÖKÉRZET és GYÖKÉRNYAK állapota, Radó EU-s értékszám:	1
A gyökérzet erős, legalább 50%-os károsodása, nagyon rossz feltételekkel rendelkező termőhelyen	
A gyökérnyak súlyosan károsodott, benne kritikus mértékű korhadás és odvasodás alakult ki. Benne rovar kártétele látható.	
TÖRZS állapota, Radó EU-s favizsgálati értékszám:	1
A törzs előrehaladottan károsodott, korhadt vagy elhalt. Statikai vagy tápanyagszállítási funkcióját nem képes ellátni	
A törzsben kritikus mértékű gesztkorhadás és odvasodás alakult ki, benne rovar kártétele látható.	
KORONAALAP jellemzése:	
A koronaalap terhelt, súlyosan károsodott, az ágvillában korhadó vízszák.	
KORONA állapota, Radó EU-s favizsgálati értékszám:	3

Jelentős lombvesztés, 26-50% között	
A korona féloldalas, vágágakon korhadások és odvasodások, ágcsomok és száraz ágak láthatóak.	
Epifiton növény a fán:	
Veszélyeztetés	gyalogos forgalom, úttest, légvezeték, épület
A fa egészségi állapota és életképessége:	1
Sürgősen lecserezendő az állapota vagy károsodás veszélye miatt (károsodás csak a fa kivágásával kerülhető el)	
A fa általános állapotmutatója:	20,0%
Kezelési javaslat:	
Kivágás	
Megjegyzés:	
A gyökérnyak, a törzs és a koronaalap kritikus mértékű károsodása miatt beavatkozás szükséges.

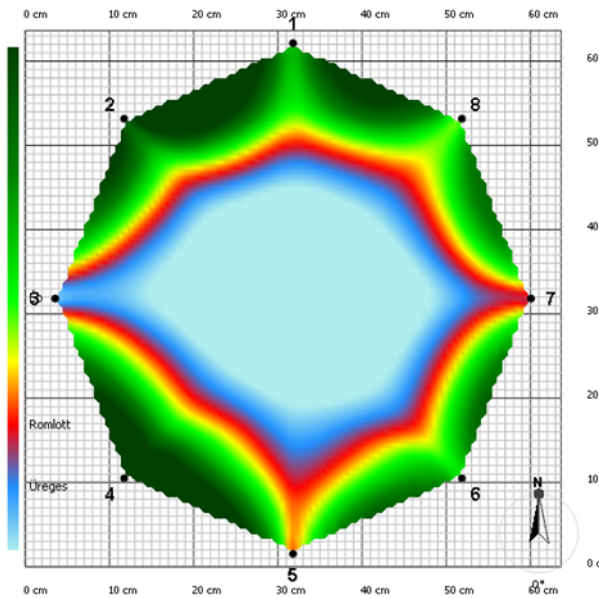
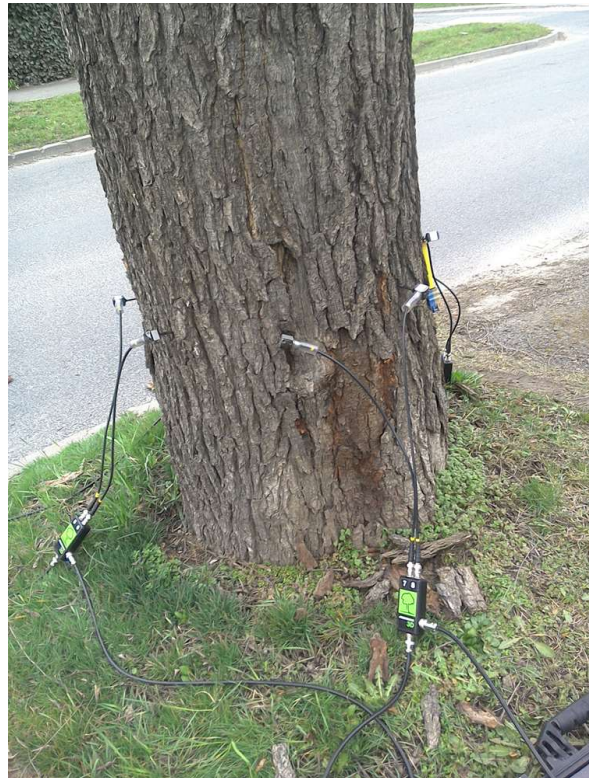
Műszeres vizsgálat és statikai értékelés egy rétegen:

Réteg magassága	60 cm
Érzékelők száma	8 db
Pozíció séma	ellipszis
Átmérő 1	66 cm
Átmérő 2	62 cm
Törzskerület	206 cm

A korhadt terület aránya:

60%

Biztonsági faktor
érték 26m/s
szélsebesség
esetén:

262%**Alacsony kockázat**
