| <b>Megrendelő:</b> | <b>Budapest II. Kerület Önkormányzata</b> |
| Terület: | Csévi utca 11a |
| Fa kódja: | Csévi11a-2 |
| Magyar név: | bugás csörgőfa |

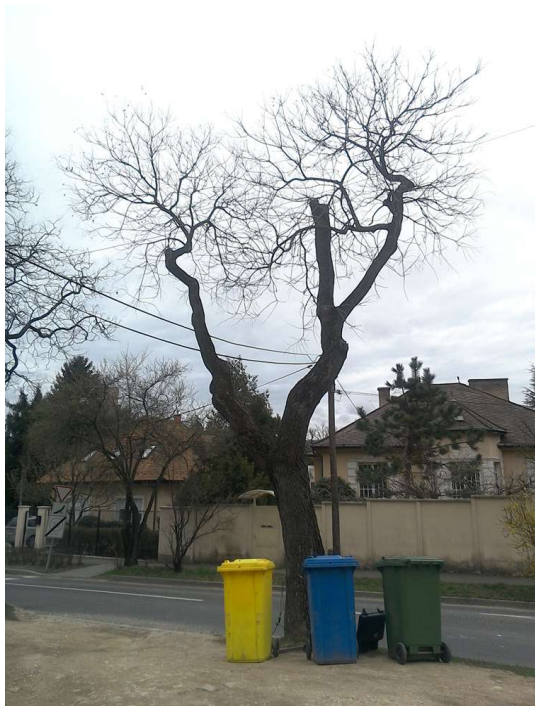
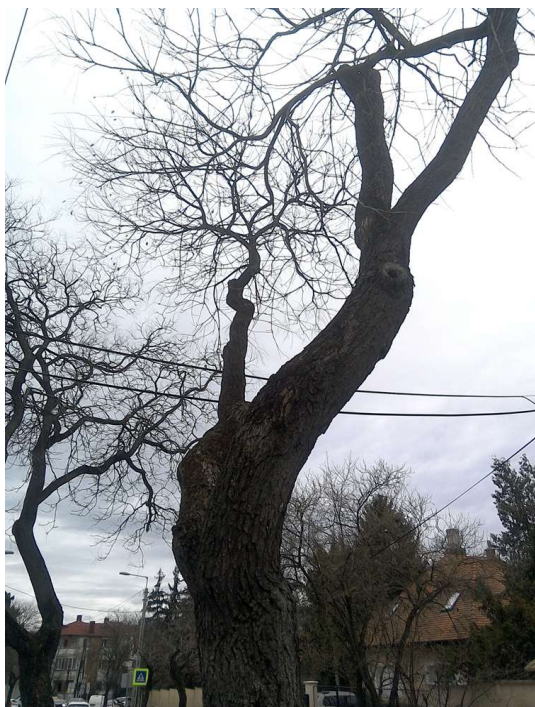
| A fahely részben aszfalt burkolattal fedett. A talaj erősen tömörödött, téli szózással terhelt. A fa mozgására utaló jelek nem láthatóak a talajon. A gyökérnyakon befűződés, kisebb sérülés és korhadás látható. | |
| A törzs enyhén ferde növekedésű, benne nagy fokú gesztkorhadás és odvasodás alakult ki. | |
| A koronaalap terhelt, az ágvillaiban bekorhadás. | |
| A korona csonkolt, a vágásokon súlyos korhadások és odvasodások alakultak ki. A koronában ágcsomok láthatóak. | |

| <b>Kivágás</b> |
| Az elvégzett műszeres mérés eredménye szerint a vizsgált magasságban a fa nem törésveszélyes, de a korona súlyos mértékű károsodása és törésveszélyes vágái miatt beavatkozás szükséges. |

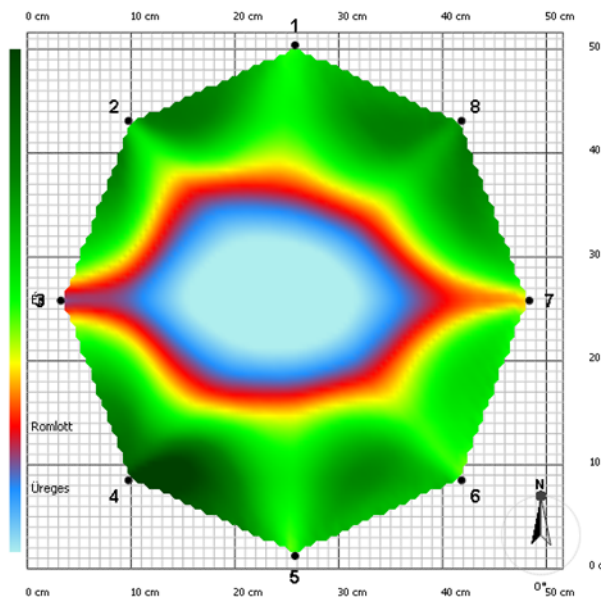
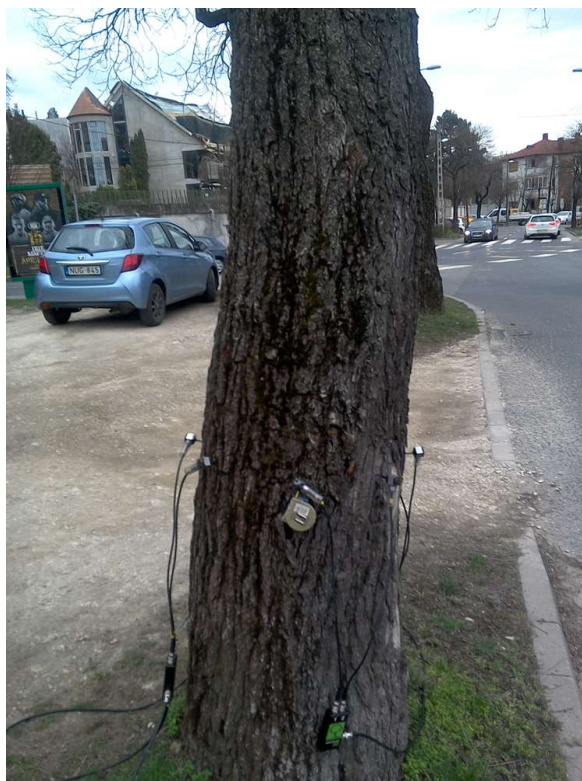
| Réteg magassága | 100 cm |

**41%**Biztonsági faktor  
érték 26m/s  
szélsebesség  
esetén:**289%****Alacsony kockázat**
