| <b>Megrendelő:</b> | <b>Budapest II. Kerület Önkormányzata</b> |
| Terület: | Csévi utca 12 |
| Fa kódja: | Csévi12-1 |
| Fafaj - latin: | Fraxinus excelsior |

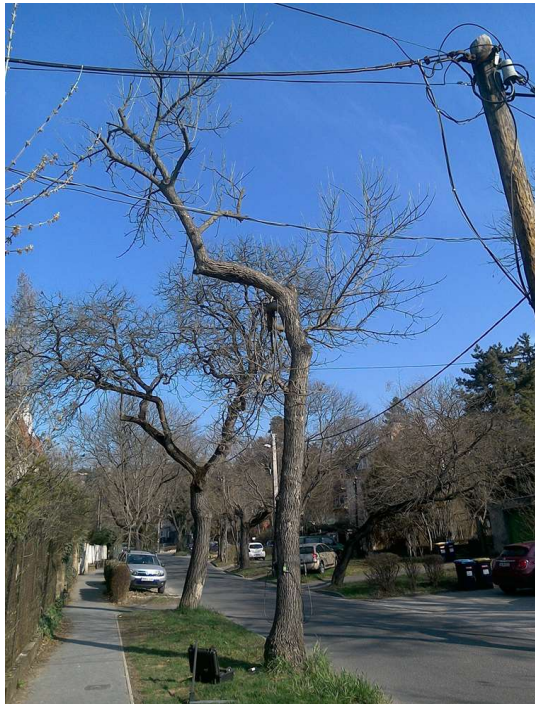
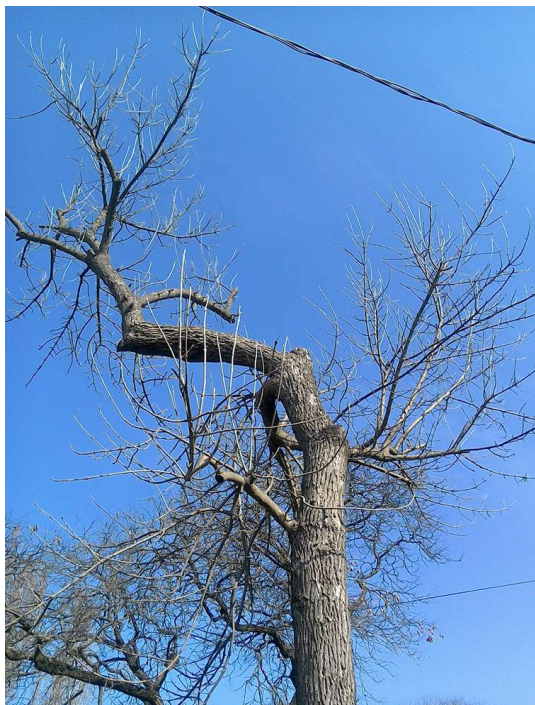
| A gyökérzet gátolt fejlődésű, nagyrészt korhadt. | |
| A fahely 2m zöldszámban helyezkedik el, részben aszfalt burkolattal fedett. A talaj erősen tömörödött, téli sózással terhelt. A fa mozgására utaló jelek nem láthatók a talajon. A gyökérnyakon látható elváltozás kiterjedt korhadásra és odvasodásra utal. | |
| A törzsön ághelyen bekorhadás és odvasodás alakult ki, amely csapadéknak kitett. | |
| A koronaalapon ághelyen bekorhadás. | |
| A korona torz habitusú, féloldalas, a sudár hajlott, rajta ághelyeken korhadások és odvasodások. A koronában ágcsonkok és száraz ágak. | |

A fa erősen leromlott állapotú, a gyökérnyak, a törzs és a korona súlyos károsodása miatt törésveszélyes, nem tartható meg biztonsággal.

**Kezelési javaslat:****Kivágás****Megjegyzés:**

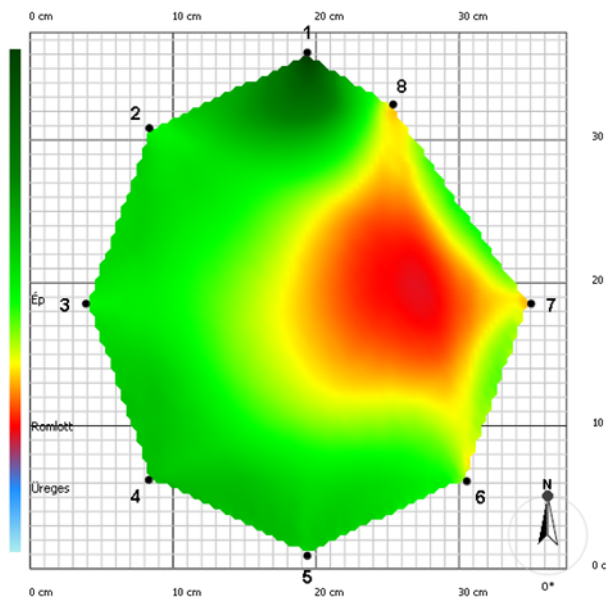
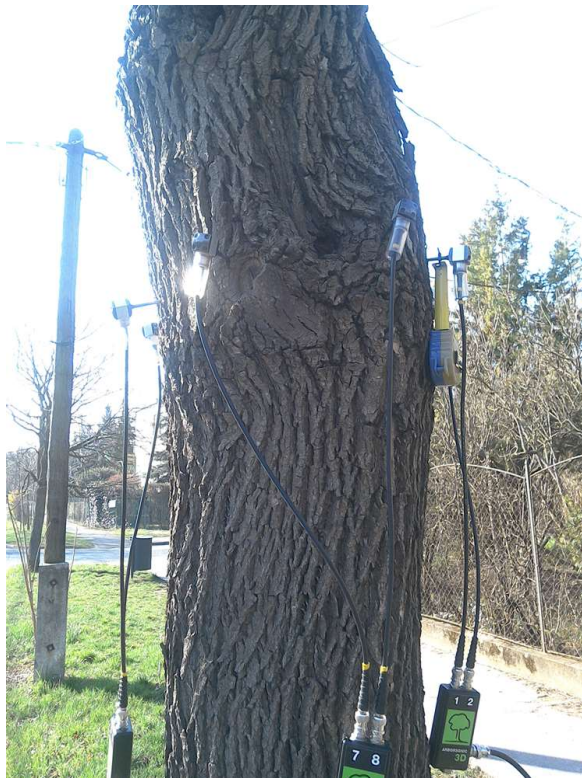
Réteg magassága 200 cm  
Érzékelők száma 8 db  
Pozíció séma irreguláris  
Átmérő 1 40,2 cm  
Átmérő 2 37 cm  
Törzskerület - cm

**25%**

**297%****Alacsony kockázat**
