Megrendelő:	Budapest II. Kerület Önkormányzata
Helység:	Budapest II. Ker.
Terület:	Csévi utca 12
Fa kódja:	Csévi12-2
Fafaj - latin:	Koelreuteria paniculata
Magyar név:	bugás csörgőfa
Fa magassága:	12 m
Alsó koronaszint:	5 m
Törzs magassága:	4 m
Törzs átmérő 1m-en:	46 cm
Törzskerület 1m-en:	144,44 cm
Korona átmérője:	9 m

**A favizsgálat eredménye:**

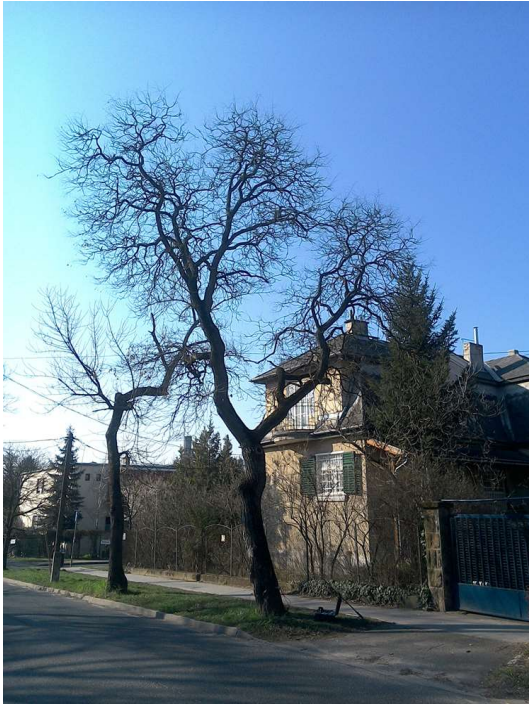
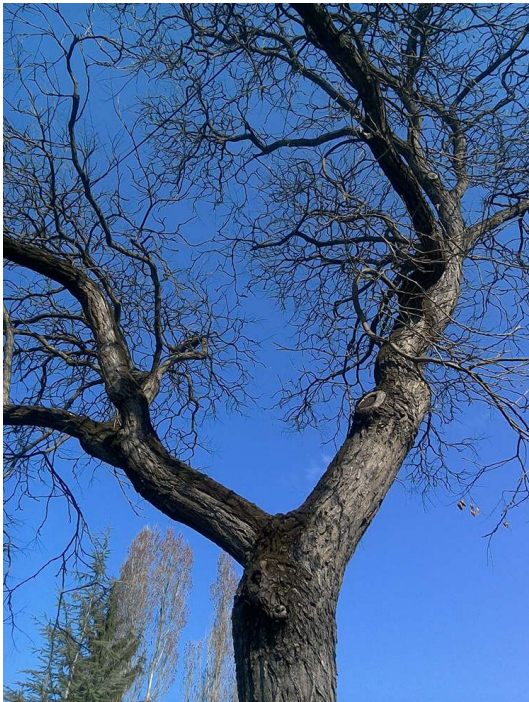
A fa statikai állapota	
Kitérés mértéke a függőlegestől:	Kismértékű
Kitérés iránya	Dél-Kelet
Súlyponteltolódás mértéke:	1 m
GYÖKÉRZET leírása	
A gyökérzet gátolt fejlődésű, nagyrészt korhadt.	
GYÖKÉRZET és GYÖKÉRNYAK állapota, Radó EU-s értékszám:	1
A gyökérzet erős, legalább 50%-os károsodása, nagyon rossz feltételekkel rendelkező termőhelyen	
A fahely 2m zöldszámban helyezkedik el, részben aszfalt burkolattal fedett. A talaj erősen tömörödött, téli sózással terhelt. A fa mozgására utaló jelek nem láthatóak a talajon. A gyökérnyakon kiterjedt korhadás és nyitott odvasodás alakult ki.	
TÖRZS állapota, Radó EU-s favizsgálati értékszám:	1
A törzs előrehaladottan károsodott, korhadt vagy elhalt. Statikai vagy tápanyagszállítási funkcióját nem képes ellátni	
A törzs ferde növekedésű, benne kiterjedt gesztkorhadás és odvasodás alakult ki, törésveszélyes.	
KORONAALAP jellemzése:	
A koronaalap terhelt, az ágvillaiban bekorhadó vízszák.

KORONA állapota, Radó EU-s favizsgálati értékszám:	3
Jelentős lombvesztés, 26-50% között	
Vázágakon korhadások és ághelyen odvasodások. A koronában ágcsomok és csúcscsáradás.	
Epifiton növény a fán:	
Veszélyeztetés	gyalogos forgalom, úttest, légvezeték, épület
A fa egészségi állapota és életképessége:	1
Sürgősen lecserezendő az állapota vagy károsodás veszélye miatt (károsodás csak a fa kivágásával kerülhető el)	
A fa általános állapotmutatója:	20,0%
Kezelési javaslat:	
Kivágás	
Megjegyzés:	
A gyökérnyak és a törzs súlyos károsodása miatt a fa nem tartható meg biztonsággal.

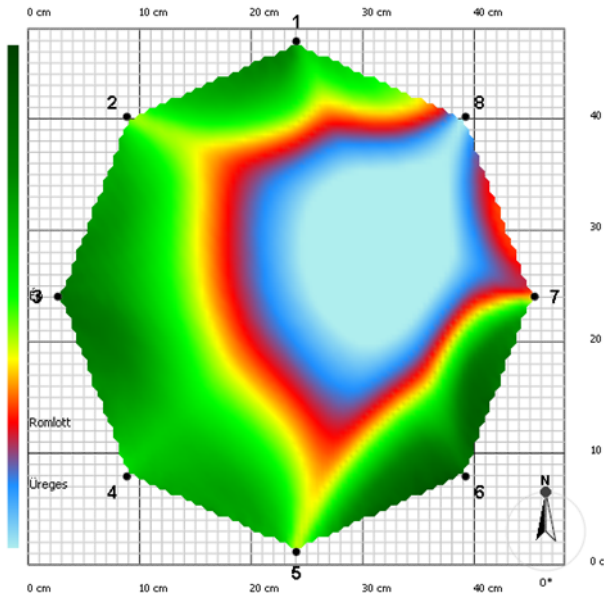
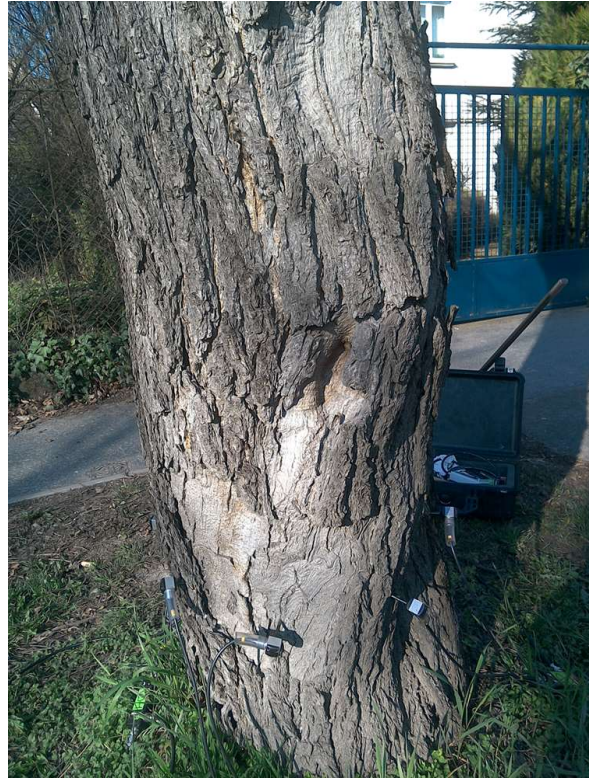
Műszeres vizsgálat és statikai értékelés egy rétegen:

Réteg magassága	50 cm
Érzékelők száma	8 db
Pozíció séma	ellipszis
Átmérő 1	51 cm
Átmérő 2	48 cm
Törzskerület	158 cm

A korhadt terület aránya:

49%

Biztonsági faktor
érték 26m/s
szélsebesség
esetén:

134%**Mérsékelt kockázat**
