**Megrendelő:** Budapest II. Kerület Önkormányzata  
**Helység:** Budapest II. Ker.  
**Terület:** Csévi utca 13a  
**Fa kódja:** Csévi13a-1  
**Fafaj - latin:** Koelreuteria paniculata  
**Magyar név:** bugás csörgőfa  
**Fa magassága:** 8 m  
**Alsó koronaszint:** 2,5 m  
**Törzs magassága:** 3 m  
**Törzs átmérő 1m-en:** 48 cm  
**Törzskerület 1m -en:** 150,72 cm  
**Korona átmérője:** 6 m

**A favizsgálat eredménye:**

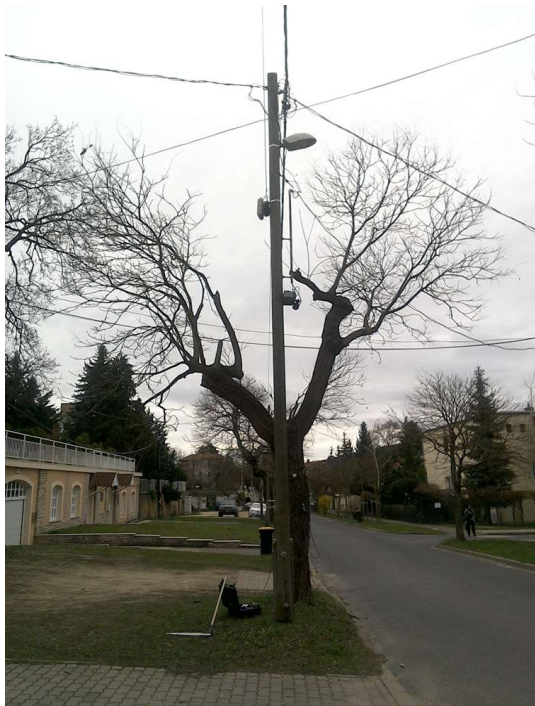
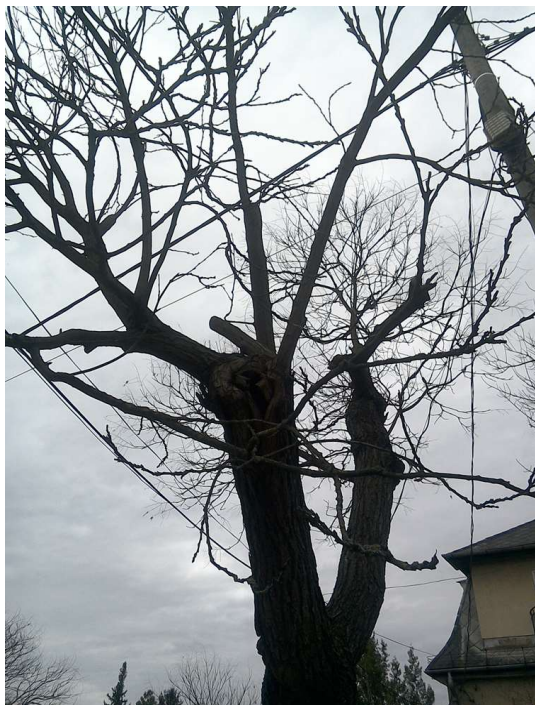
| A fa statikai állapota | |
|---|---|
| A fahely részben aszfalt burkolattal fedett. A talaj erősen tömörödött, téli szózással terhelt. A fa mozgására utaló jelek nem láthatók a talajon. A gyökérnyak súlyosan károsodott, kritikus mértékben korhadt és odvas. | |
| A törzs előrehaladottan károsodott, gesztkorhadás és odvasodás alakult ki benne. | |
| A koronaalap terhelt, az ágvillában korhadás és odvasodás alakult ki. | |
| A korona csonkolt, torz habitusú. Vázágon sérülés, korhadás és odvasodás alakult ki a visszavágásoknál, törésveszélyes. Ágcsonkok és száraz ágak láthatók. | |

| Kezelési javaslat: | |
|---|--|
| Kivágás | |
| Az erősen redukált korona miatt a műszeres vizsgálat során magas biztonsági faktor értéket kapott a fa, de a gyökérnyak, a törzs és a korona súlyos, előrehaladott károsodása miatt nem tartható meg biztonsággal, beavatkozás szükséges. | |

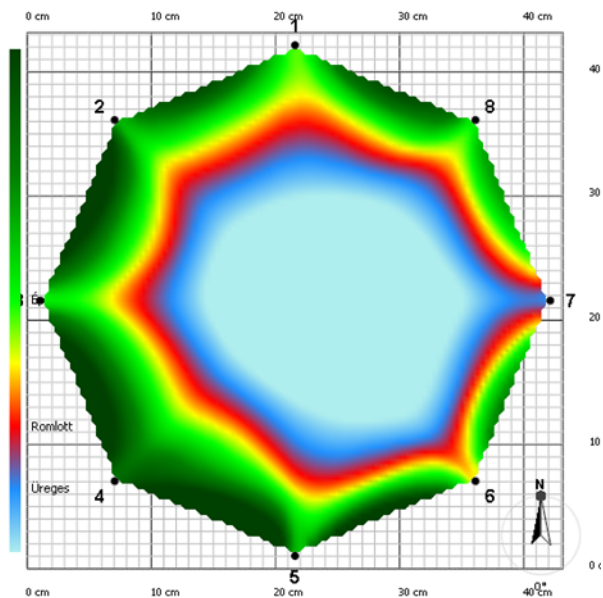
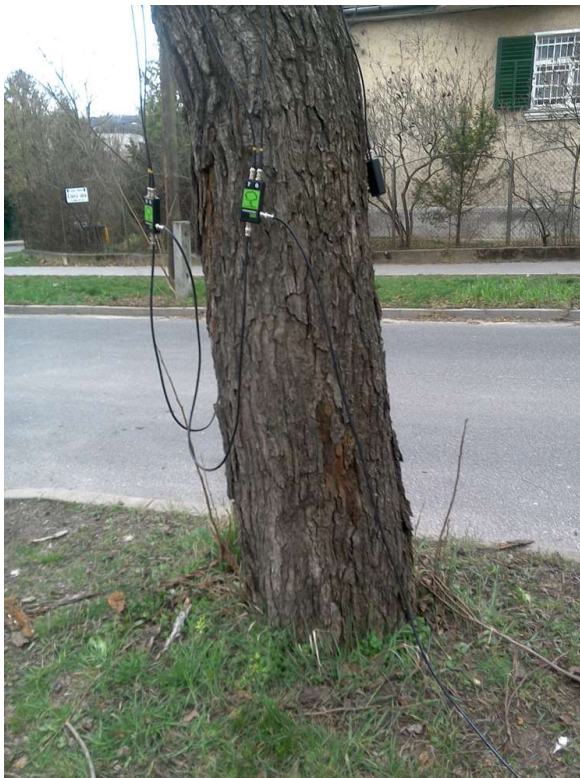
**Műszeres vizsgálat és statikai értékelés egy rétegen:**

**61%**Biztonsági faktor  
érték 26m/s  
szélsebesség  
esetén:**425%****Alacsony kockázat**
