Megrendelő:	Budapest II. Kerület Önkormányzata
Helység:	Budapest II. Ker.
Terület:	Csévi utca 13b
Fa kódja:	Csévi13b-1
Fafaj - latin:	Koelreuteria paniculata
Magyar név:	bugás csörgőfa
Fa magassága:	10 m
Alsó koronaszint:	4 m
Törzs magassága:	2,5 m
Törzs átmérő 1m-en:	49 cm
Törzskerület 1m -en:	153,86 cm
Korona átmérője:	8 m

**A favizsgálat eredménye:**

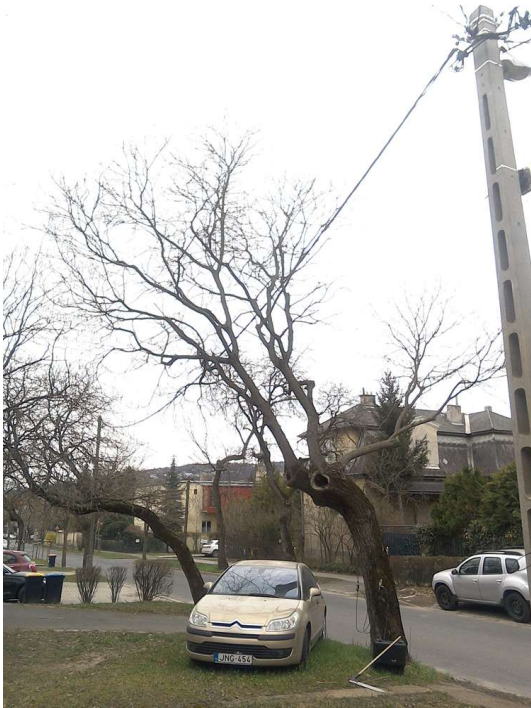
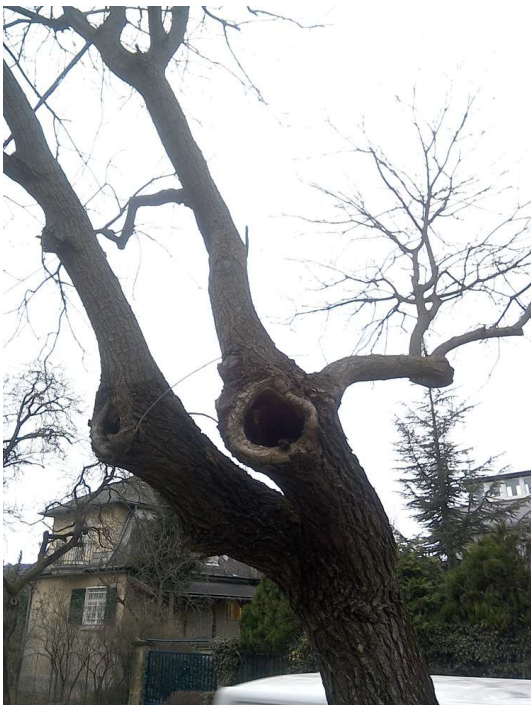
A fa statikai állapota	
Kitérés mértéke a függőlegestől:	Jelentős
Kitérés iránya	Kelet
Súlyponteltolódás mértéke:	2,5 m
GYÖKÉRZET leírása	
A gyökérzet gátolt fejlődésű, állapota nem vizsgálható.	
GYÖKÉRZET és GYÖKÉRNYAK állapota, Radó EU-s értékszám:	1
A gyökérzet erős, legalább 50%-os károsodása, nagyon rossz feltételekkel rendelkező termőhelyen	
A fahely részben aszfalt burkolattal fedett. A talaj erősen tömörödött, téli sózással terhelt. A fa mozgására utaló jelek nem láthatóak a talajon. A gyökérnyak súlyosan károsodott, előrehaladottan korhadt és odvas. Gyökérsarjak.	
TÖRZS állapota, Radó EU-s favizsgálati értékszám:	1
A törzs előrehaladottan károsodott, korhadt vagy elhalt. Statikai vagy tápanyagszállítási funkcióját nem képes ellátni	
A törzs ferde növekedésű és hajlott, előrehaladottan károsodott, gesztkorhadás és odvasodás alakult ki benne.	
KORONAALAP jellemzése:	
A koronaalap terhelt, az ágvillaiban vízsák alakult ki. A koronaalap súlyosan károsodott, előrehaladottan korhad és odvas.

KORONA állapota, Radó EU-s favizsgálati értékszám:	2
Erős koronakárosodás, 50% fölött	
A korona csonkolt, torz habitusú. A vázágakon és ághelyeken odvasodás és korhadás alakult ki. A koronában száraz ágak.	
Epifiton növény a fán:	
Veszélyeztetés	gyalogos forgalom, úttest, légvezeték, épület
A fa egészségi állapota és életképessége:	1
Sürgősen lecserezendő az állapota vagy károsodás veszélye miatt (károsodás csak a fa kivágásával kerülhető el)	
A fa általános állapotmutatója:	20,0%

A fa a gyökérnyaknál, törzse és koronaalapja súlyosan károsodott, törésveszélyes.

Kivágás

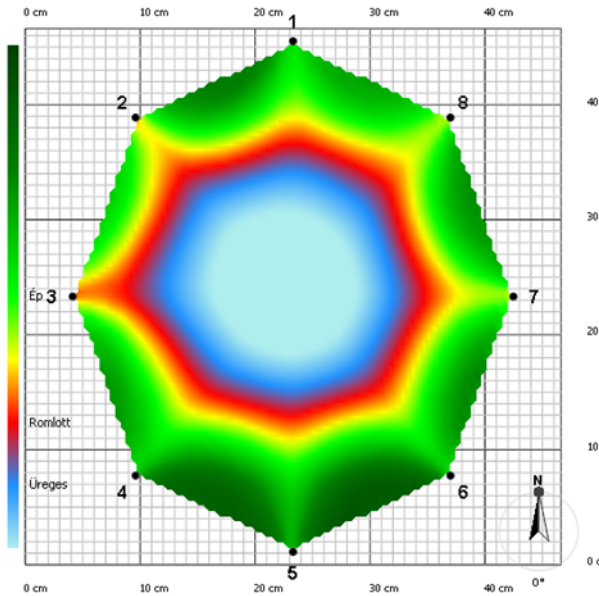
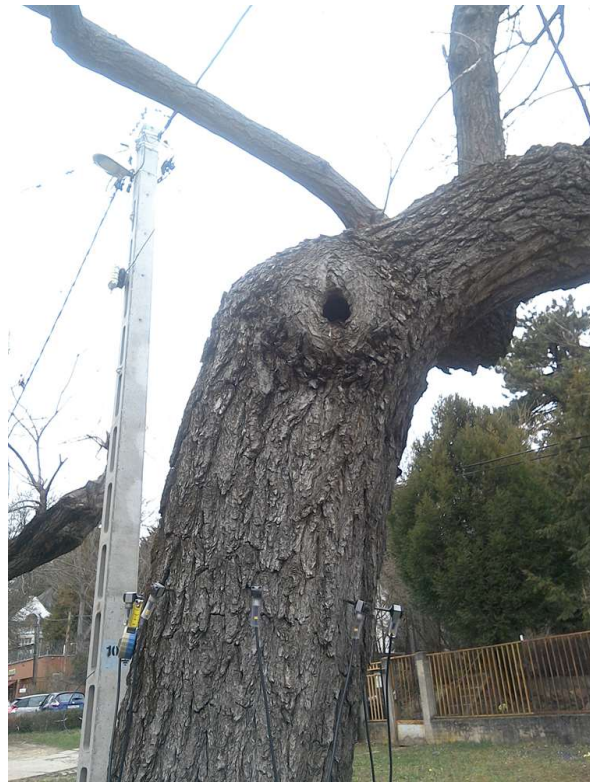
Műszeres vizsgálat és statikai értékelés egy rétegen:

Réteg magassága	170 cm
Érzékelők száma	8 db
Pozíció séma	ellipszis
Átmérő 1	50 cm
Átmérő 2	44 cm
Törzskerület	149 cm

A korhadt terület aránya:

51%

Biztonsági faktor
érték 26m/s
szélsebesség
esetén:

277%**Alacsony kockázat**
