| <b>Megrendelő:</b> | <b>Budapest II. Kerület Önkormányzata</b> |
| Terület: | Csévi utca 13b |
| Fa kódja: | Csévi13b-2 |
| Magyar név: | bugás csörgőfa |

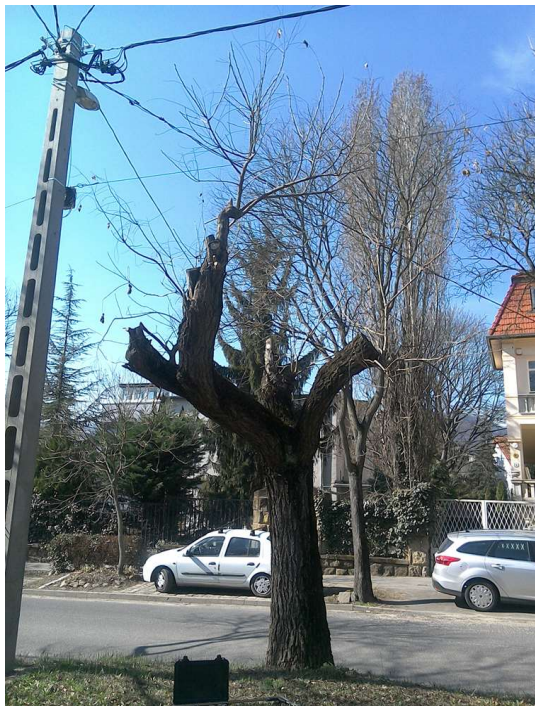
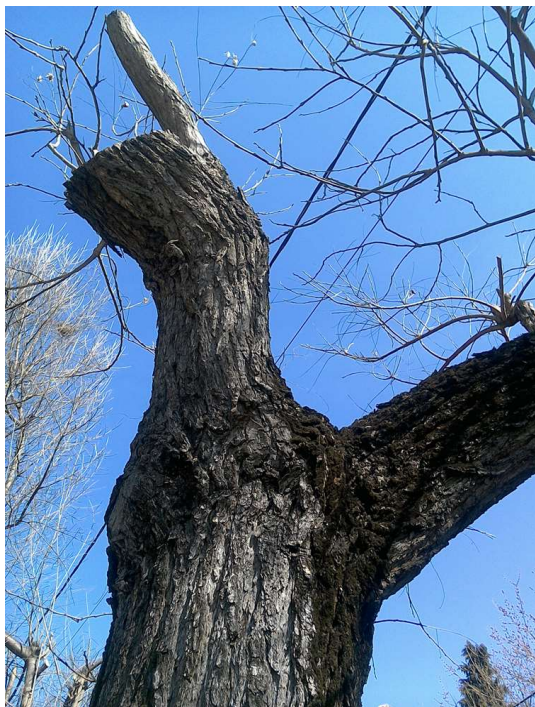
| A fahely részben aszfalt burkolattal fedett. A talaj erősen tömörödött, téli szózással terhelt. A fa mozgására utaló jelek nem láthatók a talajon. A gyökérnyak súlyosan károsodott, előrehaladottan korhadt és odvas. | |
| A törzs előrehaladottan károsodott, gesztkorhadás és odvasodás alakult ki benne, felületén kéregserülés és kéregleválás látható gomba termőtesttel. | |
| A koronaalap terhelt, az ágvillában vízsák alakult ki. A koronaalap súlyosan károsodott, előrehaladottan korhad és odvas. | |
| A korona csonkolt, torz habitusú. A vágásokon és ághelyeken odvasodás és korhadás alakult ki. | |

| A fa megmaradt torzója súlyosan károsodott, törésveszélyes, nem tartható meg biztonsággal. |

| <b>Kivágás</b> |
