**Megrendelő: Budapest II. Kerület Önkormányzata**

Terület: Csévi utca 16

Fa kódja: Csévi16-3

Fafaj - latin: Koelreuteria paniculata

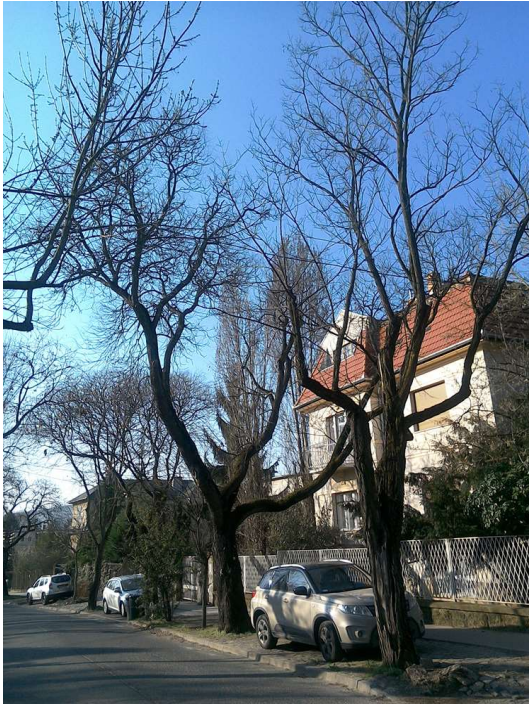
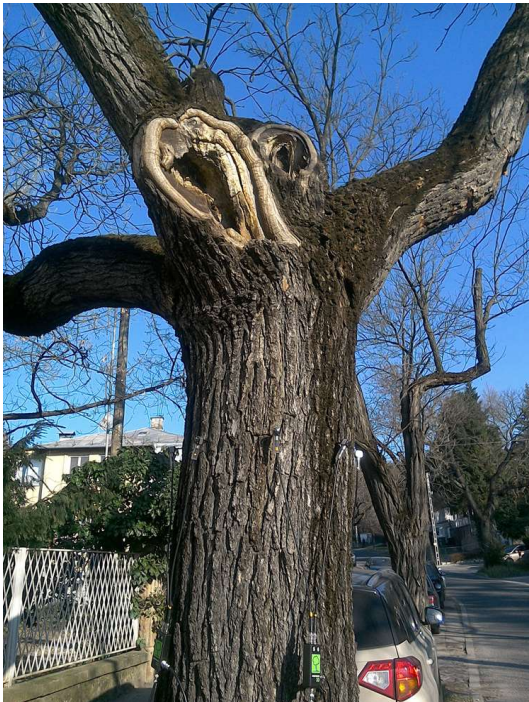
A fahely 2m zöldsávban helyezkedik el, részben aszfalt burkolattal fedett. A talaj erősen tömörödött, téli sózással terhelt. A fa mozgására utaló jelek nem láthatóak a talajon. A gyökérnyakon korhadás.

A törzs teljes hosszában előrehaladottan korhadt és odvas.

A koronaalap terhelt, súlyosan károsodott. Lehasadt vágás helyén bekorhadás és odvasodás alakult ki, törésveszélyes.

Az úttest felett a vágáson mechanikai sérülés, vágásokon korhadások, ághelyeken odvasodások alakultak ki. A koronában száraz ágak.

A törzs és a koronaalap súlyos károsodása miatt a fa nem tartható megbízhatósággal, törésveszélyes, beavatkozás szükséges.

Kivágás

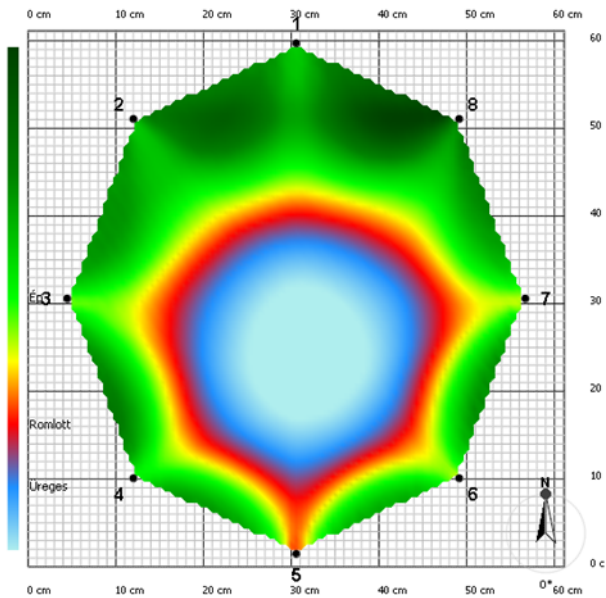
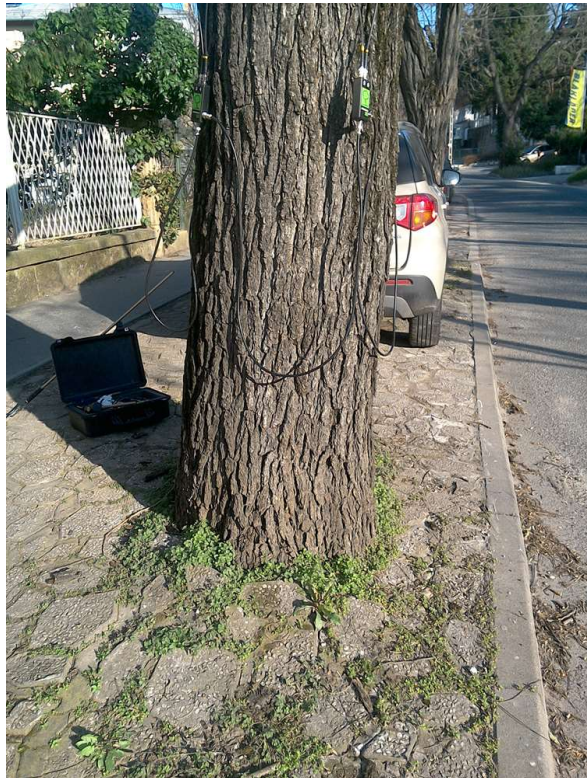
Műszeres vizsgálat és statikai értékelés egy rétegen:

Réteg magassága	210 cm
Érzékelők száma	8 db
Pozíció séma	ellipszis
Átmérő 1	64 cm
Átmérő 2	58 cm
Törzskerület	192,5 cm

47%Biztonsági faktor
érték 26m/s
szélsebesség
esetén:**205%****Alacsony kockázat**
