| <b>Megrendelő:</b> | <b>Budapest II. Kerület Önkormányzata</b> |
| Terület: | Csévi utca 16 |
| Fa kódja: | Csévi16-4 |
| Fafaj - latin: | Robinia pseudoacacia |

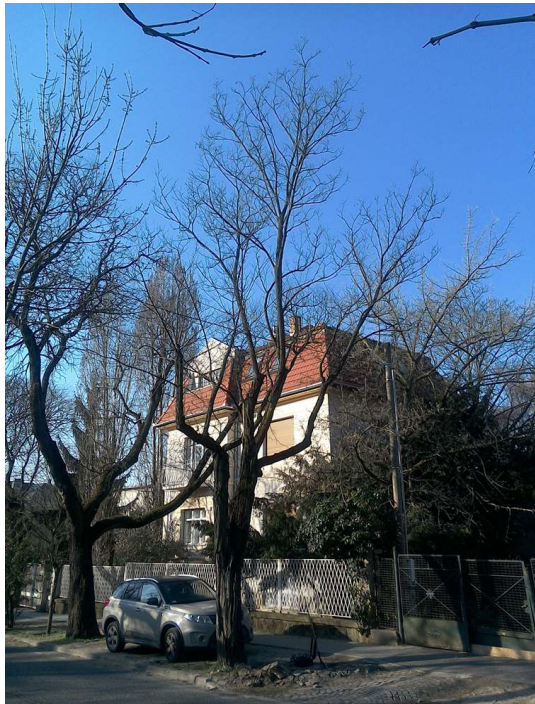
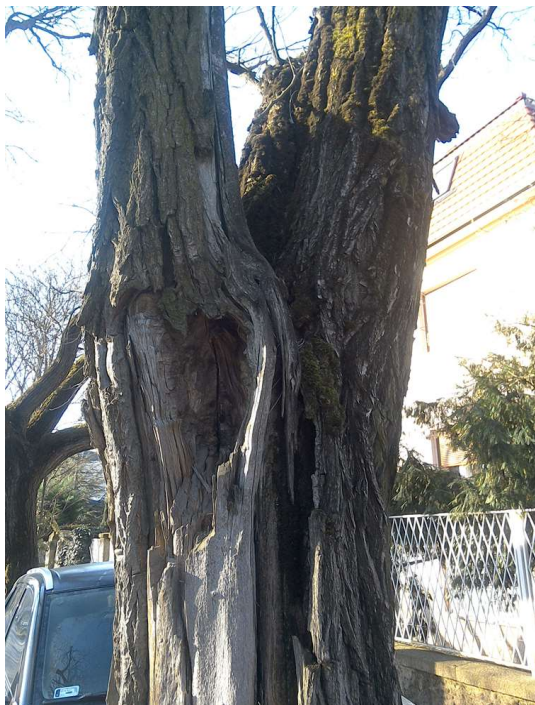
| A fahely 2m zöldsávban helyezkedik el, részben aszfalt burkolattal fedett. A talaj erősen tömörödött, téli sózással terhelt. A fa mozgására utaló jelek nem láthatóak a talajon. A gyökérnyakon sérülés és korhadás. | |
| A törzs előrehaladottan károsodott, teljes hosszában hasadt, és korhadt. | |
| A koronaalap terhelt, az ágvillaiban sérülés és bekorhadó vízszák. | |
| A korona korábban csonkolt, a visszavágásoknál korhadó vázágak. A koronában ágcsomok és száraz ágak. | |

A törzs előrehaladottan károsodott, nem tartható meg biztonsággal, törésveszélyes, beavatkozás szükséges.

**Kezelési javaslat:****Kivágás****Megjegyzés:**
