**Megrendelő: Budapest II. Kerület Önkormányzata**

Terület: Csévi utca 24

Fa kódja: Csévi24-1

Magyar név: bugás csörgőfa

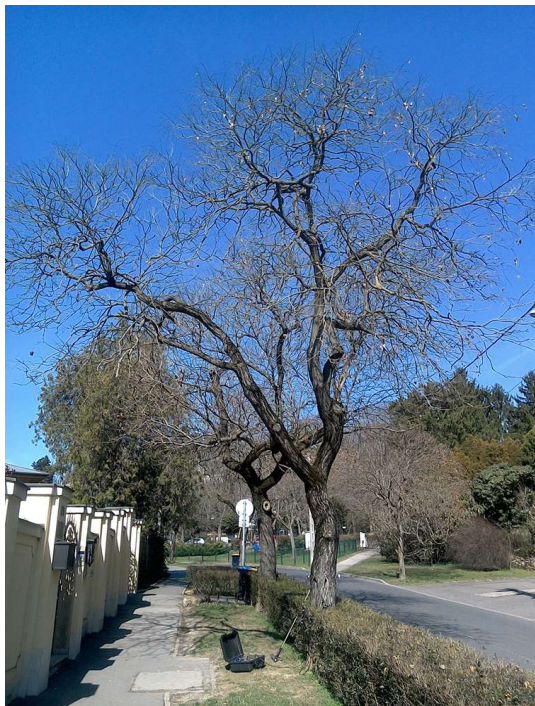
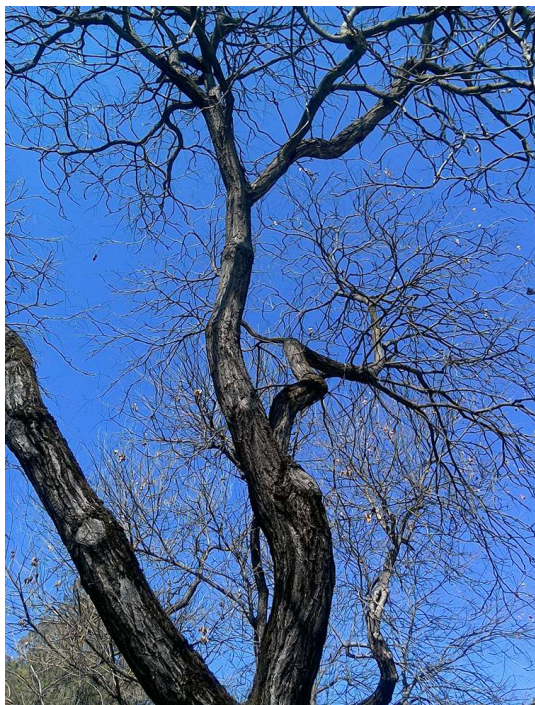
| A fa hely 2m zöldszávon helyezkedik el, részben aszfalt burkolattal fedett. A talaj erősen tömörödött, téli sózással terhelt. A fa mozgására utaló jelek nem láthatóak a talajon. A gyökérnyak károsodott, korhadt és odvas. | |
| A törzs hajlott, rajta kéregsrülés látható, benne előrehaladott korhadás és odvasodás alakult ki. | |
| Vázágakon korhadások, a koronában ágcsonkok és száraz ágak láthatóak. | |

Kivágás

A törzs súlyos károsodása miatt a fa nem tartható meg hosszú távon biztonsággal.

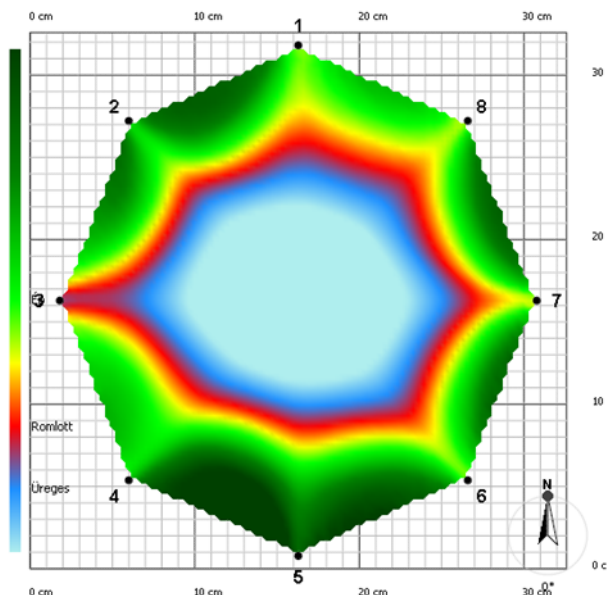
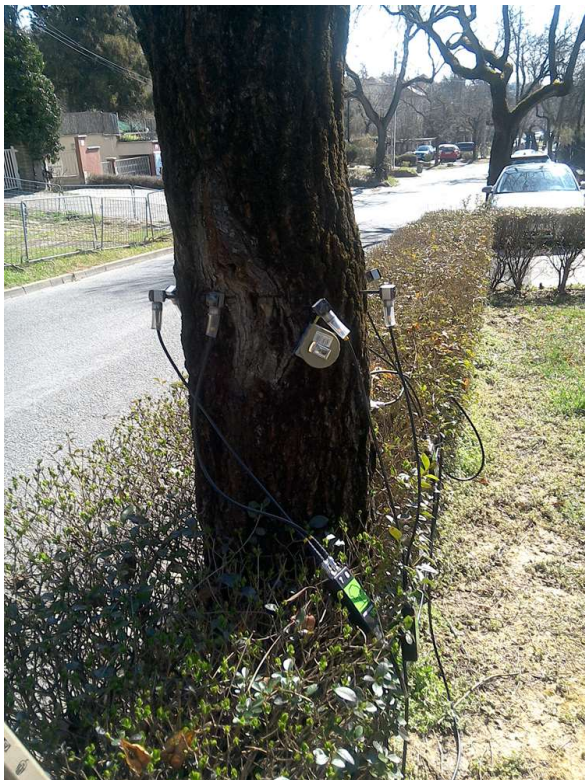
**Műszeres vizsgálat és statikai értékelés egy rétegen:**

A korhadt terület aránya:

**53%**Biztonsági faktor  
érték 26m/s  
szélsebesség  
esetén:**159%****Alacsony kockázat**
