Megrendelő:	Budapest II. Kerület Önkormányzata
Helység:	Budapest II. Ker.
Terület:	Csévi utca 24
Fa kódja:	Csévi24-2
Fafaj - latin:	Koelreuteria paniculata
Magyar név:	bugás csörgőfa
Fa magassága:	10 m
Alsó koronaszint:	4 m
Törzs magassága:	3 m
Törzs átmérő 1m-en:	cm
Törzskerület 1m -en:	3,14 cm
Korona átmérője:	6 m

**A favizsgálat eredménye:**

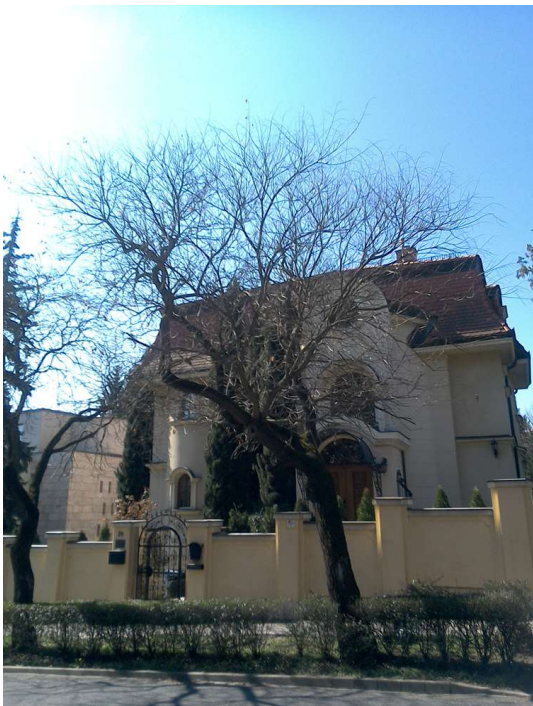
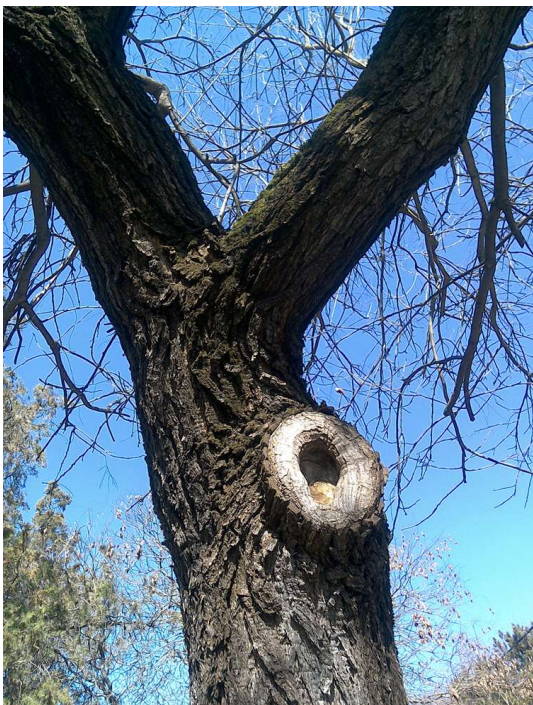
A fa statikai állapota	
Kitérés mértéke a függőlegetől:	Jelentős
Kitérés iránya	Dél
Súlyponteltolódás mértéke:	1,5 m
GYÖKÉRZET leírása	
A gyökérzet gátolt fejlődésű, állapota nem vizsgálható.	
GYÖKÉRZET és GYÖKÉRNYAK állapota, Radó EU-s értékszám:	2
A gyökérzeten és/vagy a gyökérnyakon látható erős felszíni károsodás, jelentősen kedvezőtlen termőhelyen	
A fahely 2m zöldsávban helyezkedik el, részben aszfalt burkolattal fedett. A talaj erősen tömörödött, téli sózással terhelt. A fa mozgására utaló jelek nem láthatóak a talajon. A gyökérnyak károsodott, korhadt és odvas.	
TÖRZS állapota, Radó EU-s favizsgálati értékszám:	1
A törzs előrehaladottan károsodott, korhadt vagy elhalt. Statikai vagy tápanyagszállítási funkcióját nem képes ellátni	
A törzs ferde növekedésű és hajlott, benne előrehaladott korhadás és nyílt odvasodás alakult ki.	
KORONAALAP jellemzése:	
A koronaalap terhelt és korhadt, ághelyen odvasodás alakult ki.

KORONA állapota, Radó EU-s favizsgálati értékszám:	3
Jelentős lombvesztés, 26-50% között	
A korona féloldalas, az úttest felett a vázágon sérülés és korhadás. A koronában ágcsomok és száraz ágak.	
Epifiton növény a fán:	
Veszélyeztetés	gyalogos forgalom, úttest, légvezeték, épület
A fa egészségi állapota és életképessége:	1
Sürgősen lecsereendő az állapota vagy károsodás veszélye miatt (károsodás csak a fa kivágásával kerülhető el)	
A fa általános állapotmutatója:	20,0%

A törzs és a korona súlyos károsodása miatt a fa törésveszélyes, nem tartható meg biztonsággal, beavatkozás szükséges.

Kivágás

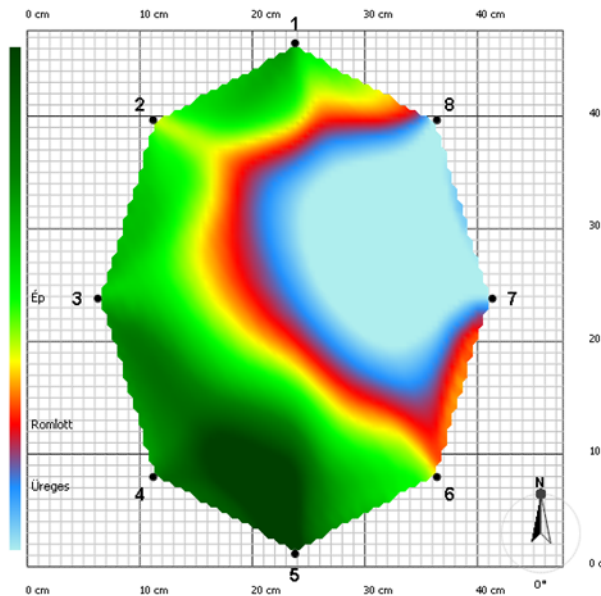
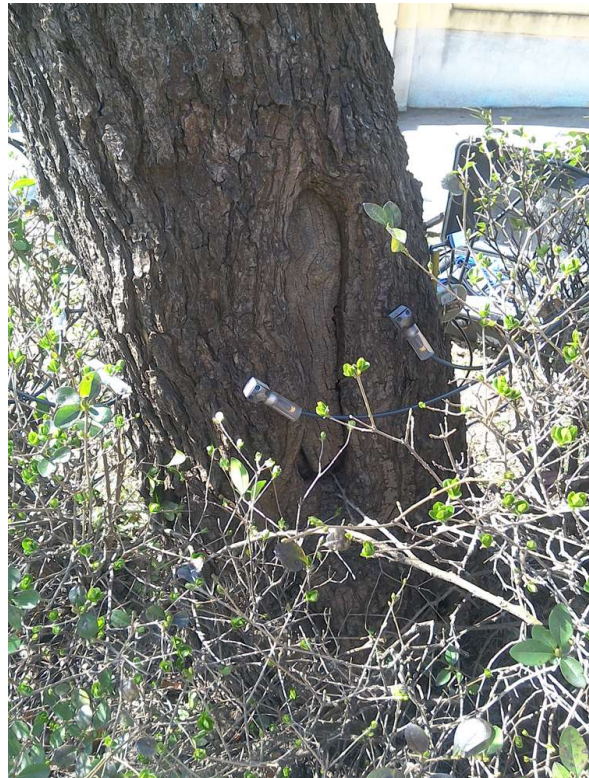
Műszeres vizsgálat és statikai értékelés egy rétegen:

Réteg magassága	60 cm
Érzékelők száma	8 db
Pozíció séma	ellipszis
Átmérő 1	49 cm
Átmérő 2	39 cm
Törzskerület	142,5 cm

A korhadt terület aránya:

50%

Biztonsági faktor
érték 26m/s
szélsebesség
esetén:

86%**Magas kockázat**
