| <b>Megrendelő:</b> | <b>Budapest II. Kerület Önkormányzata</b> |
| Terület: | Csévi utca 26 |
| Fa kódja: | Csévi26-1 |
| Magyar név: | bugás csörgőfa |

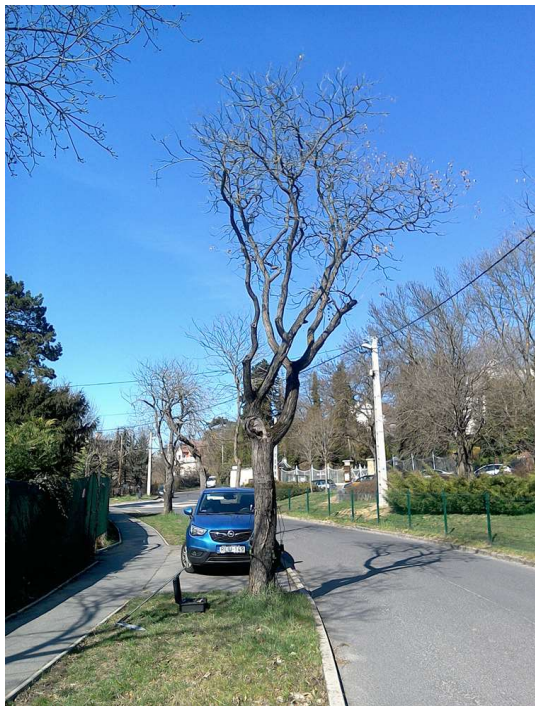
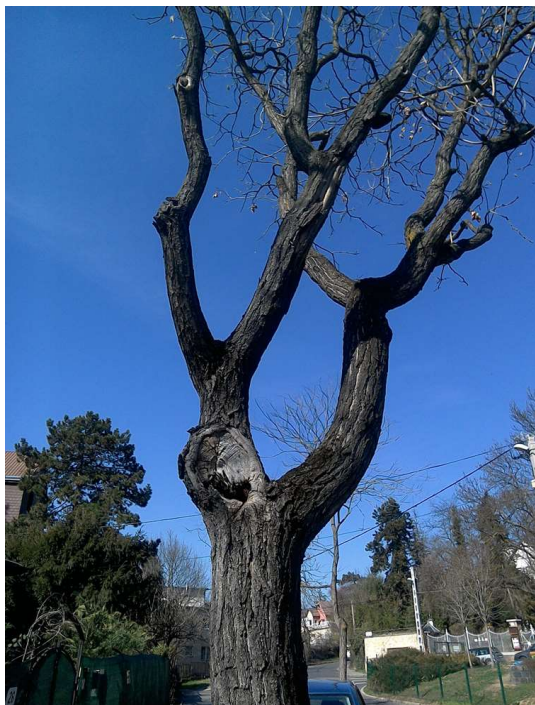
| A fahely 2m zöldsávban helyezkedik el, részben aszfalt burkolattal fedett. A talaj erősen tömörödött, téli sózással terhelt. A fa mozgására utaló jelek nem láthatóak a talajon. A gyökérnyak károsodott, korhadt és odvas. | |
| A törzs dőlt, rajta többszörös hosszanti kéregrepedés. A sérülésnél nagy fokú gesztkorhadás és odvasodás alakult ki. | |
| A koronaalap terhelt, súlyosan károsodott, letört vázág helyén mélyen bekorhadt két oldalról, törésveszélyes. | |
| A korona féloldalas, úttest felett sérült vázág. Vázágon korhadás és gomba termőtestek. | |

| Kivágás |
| A súlyosan károsodott törzs és koronaalap miatt a fa törésveszélyes, beavatkozás szükséges. |

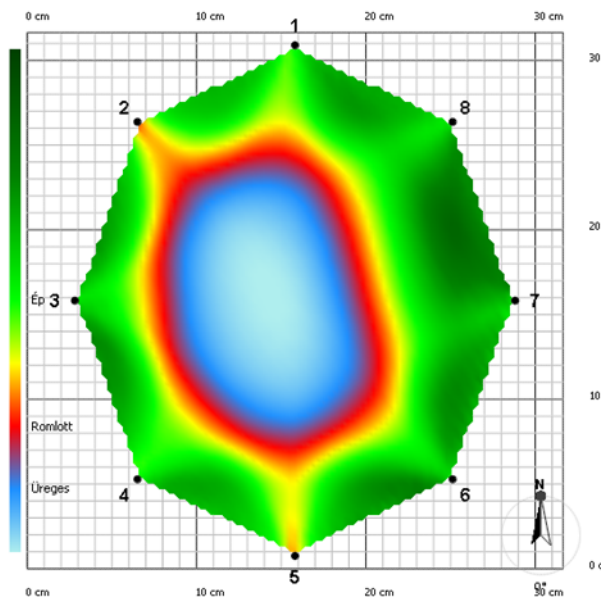
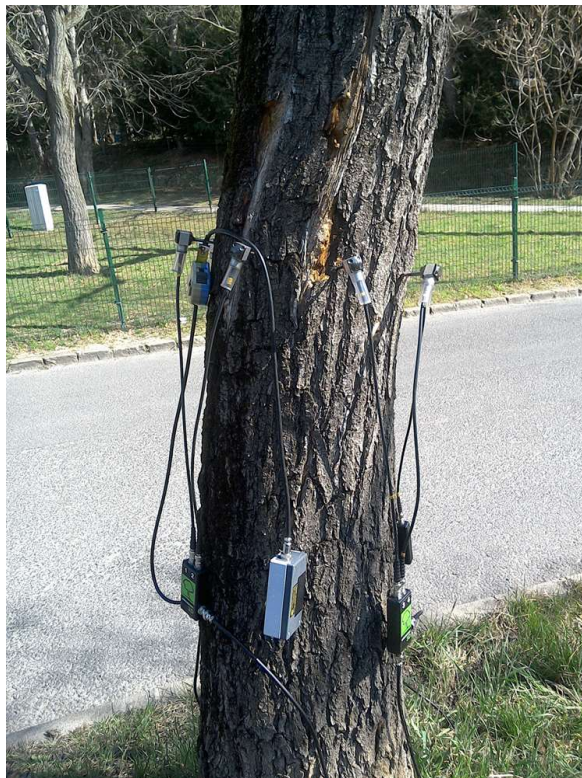
**Műszeres vizsgálat és statikai értékelés egy rétegen:**

Réteg magassága cm  
Érzékelők száma 8 db  
Pozíció séma ellipszis  
Átmérő 1 34 cm  
Átmérő 2 30 cm  
Törzskerület 104 cm

**44%**

**229%****Alacsony kockázat**
