**Megrendelő: Budapest II. Kerület Önkormányzata**

Terület: Csévi utca 26

Fa kódja: Csévi26-3

Fafaj - latin: Koelreuteria paniculata

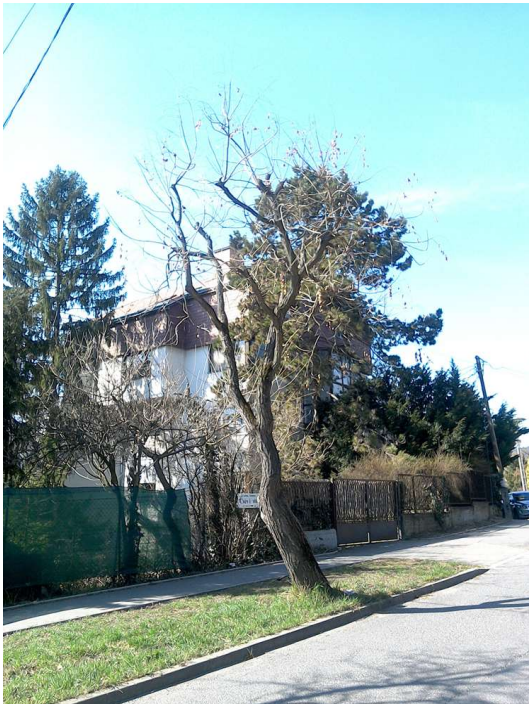
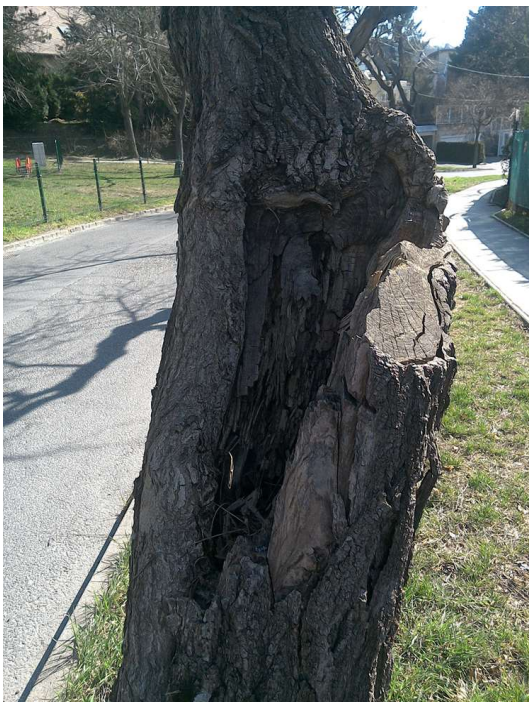
A fahely 2m zöldszámban helyezkedik el, részben aszfalt burkolattal fedett. A talaj erősen tömörödött, téli sózással terhelt. A fa mozgására utaló jelek nem láthatóak a talajon. A gyökérnyak károsodott, korhadt és odvas.

A törzs dőlt, rajta letört vágny nyomán hosszanti hasadás és kiterjedt palásthiány. A sérülésnél nagy fokú korhadás és odvasodás alakult ki, a törzs nem képes ellátni statikai feladatát, törésveszélyes.

A korona visszavágott, féloldalas, ágcsomok és száraz ágak láthatóak.

A fa egészségi állapota és életképessége: 1

Sürgősen lecseréltendő az állapota vagy károsodás veszélye miatt (károsodás csak a fa kivágásával kerülhető el)

A törzs súlyos károsodása miatt a fa nem tartható meg biztonsággal.

Kivágás
