Alapadatok

Nyilv. Tart. sz.:	Cím:	Hrsz.:	Megnevezés	Értékvizsgálati dok. ssz.:	Védelem típusa:	Döntés száma:
KVE.022	Szilágyi Erzsébet fasor 57.	13043/20	lakóépület	ÉVD.022	egyedi	XX/2020.(X.X)

Fotódokumentáció

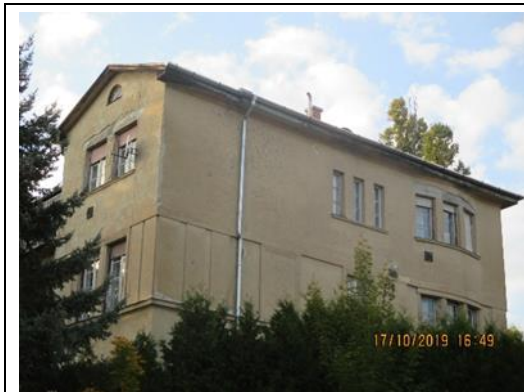
A keleti homlokzat

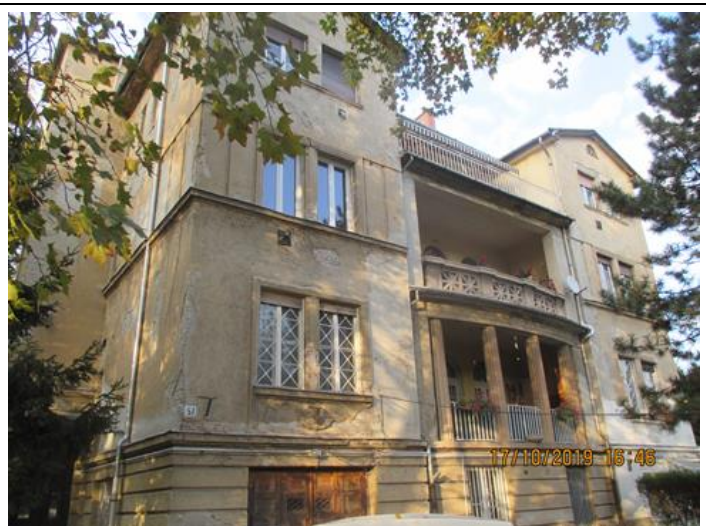
Szilágyi Erzsébet fasor felőli homlokzat

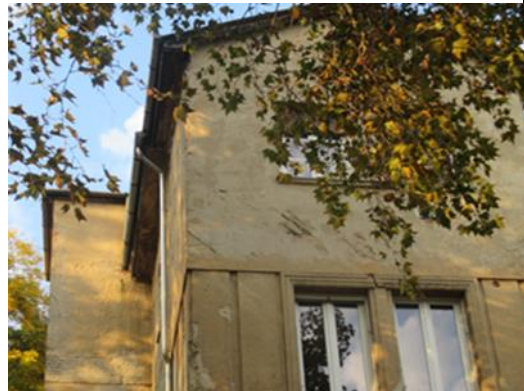
Homlokzat részlet

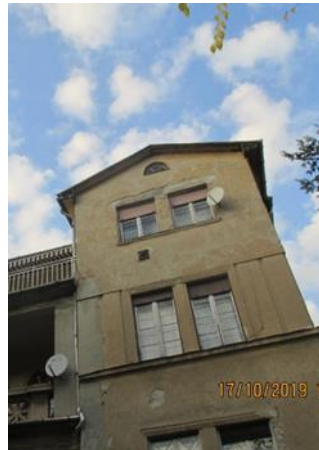
A lizénákkal tagolt oromfalas rizalit

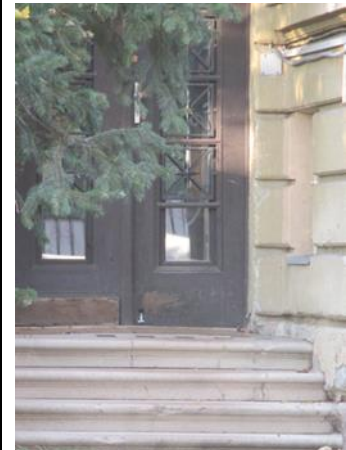
A bejárati ajtó és működő lépcső
