Fadiagnosztikai adatlap és kezelési javaslat
Megrendelő:
FŐKERT NONPROFIT Zrt

Helység: Budapest II. kerület
Terület: Hidegkúti út 12.
Fa kódja: 02HIDE0202005

Fafaj (latin) *Robinia pseudoacacia*
Fafaj (magyar) Fehér akác

Vizsgálat ideje: 2020. augusztus 26., szerda

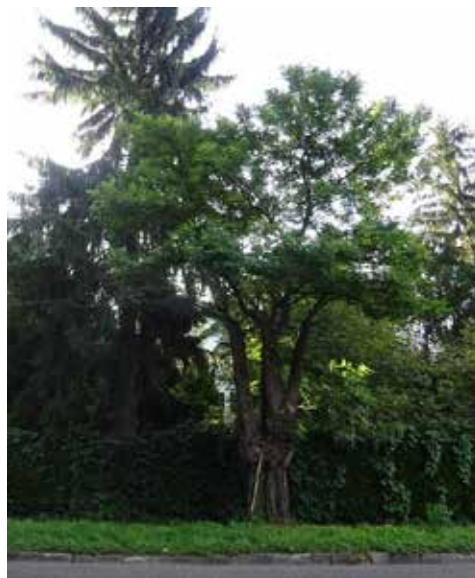
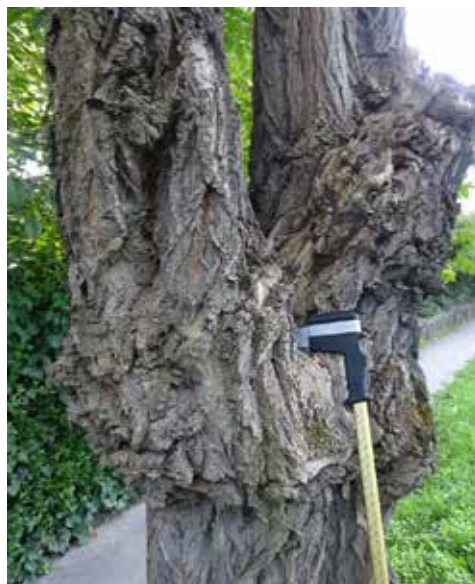
A gyökérzet és gyökérnyak állapota	
Radó EU-s favizsgálati értékszám:	1
A gyökérzet erős, legalább 50%-os károsodása, nagyon rossz feltételekkel rendelkező termőhelyen.	
A gyökérzet a felszínen, sérült, korhadt.	
A gyökérnyak sérült, korhadt. Rovar kártétel látható.	
A gyökérnyak köré fojtógyökér nőtt. A fa rézsűben található.	
A törzs állapota	
Radó EU-s favizsgálati értékszám:	1
A törzs előrehaladottan károsult, korhadt, odvas (a törzs oly mértékben károsult, hogy statikai vagy tápanyagellátási funkcióját nem képes ellátni).	
A törzs repedt, korhadt, odvas, felületén kéregszerűlés, kéregleválás, rovar kártétel található.	
A koronaalap és korona állapota	
Radó EU-s favizsgálati értékszám:	1
A korona károsodása oly mértékű, hogy élettani funkcióját nem képes ellátni	
A koronaalap sérült, korhadt, odvas.	
A korona csonkolt. Az ágrendszerben villás vázág elágazás, egy pontból kitérő több vázág, sérült vázág, korhadt vázág, odvas vázág, lehasadt ág, száraz ág, ágcsont, rovar kártétel, gombakártétel, termőtest található.

A koronaalapban vízszsák található. A koronában fennakadt ág található. A koronában keresztbe növényő ágak találhatóak.	
A vizuális vizsgálat értékelése	
A fa jelenlegi állapotában balesetveszélyes, a veszélyhelyzet ápoló célzatú kertészeti beavatkozással nem, kizárólag a fa kivágásával hárítható el.

Értékszám: **1**

Sürgősen lecsereendő állapota vagy károkozás veszélye miatt

Megtarthatósági mutató: **0,01%**
Kezelési javaslat:
KIVÁGÁS
