Fadiagnosztikai adatlap és kezelési javaslat
Megrendelő:
FŐKERT NONPROFIT Zrt

Helység: Budapest II. kerület
Terület: Hidegkúti út 91.
Fa kódja: 02HIDE1101024

Fafaj (latin) *Aesculus hippocastanum*
Fafaj (magyar) Közönséges vadgesztenye

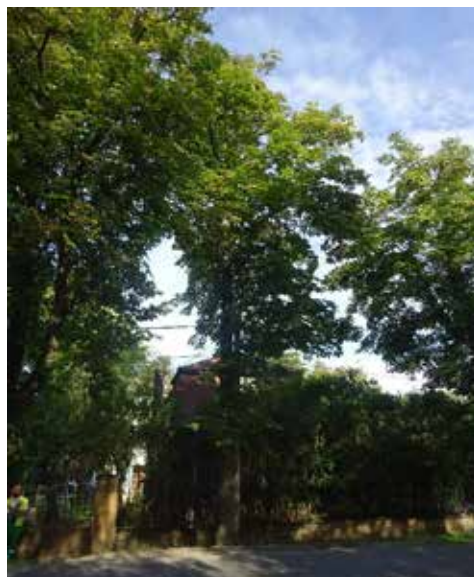
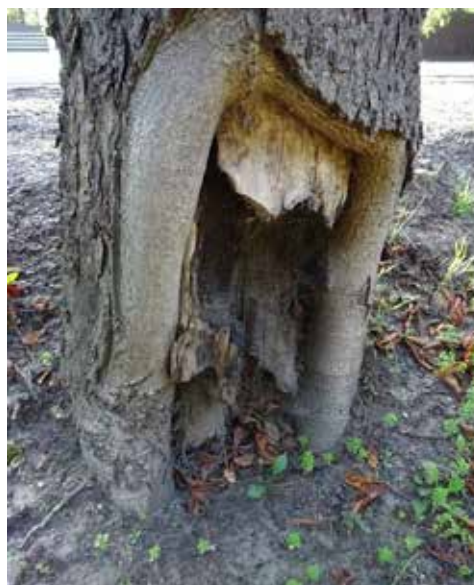
A gyökérzet és gyökérnyak állapota	
Radó EU-s favizsgálati értékszám:	1
A gyökérzet erős, legalább 50%-os károsodása, nagyon rossz feltételekkel rendelkező termőhelyen.	
A gyökérzet sérült, korhadt.	
A gyökérnyak sérült, korhadt. Rovar kártétel látható.	
A fa rézsűben található. A gyökérnyakban odú található.	
A törzs állapota	
Radó EU-s favizsgálati értékszám:	1
A törzs előrehaladottan károsult, korhadt, odvas (a törzs oly mértékben károsult, hogy statikai vagy tápanyagellátási funkcióját nem képes ellátni).	
A törzs repedt, korhadt, odvas, felületén kéregsérülés, sejtburjánzás, rákos elváltozás, rovar kártétel található.	
A koronaalap és korona állapota	
Radó EU-s favizsgálati értékszám:	2
Erős koronakárosodás (50% felett)	
A koronaalap sérült.	
Az ágrendszerben villás vágás elágazás, sérült vágás, korhadt vágás, odvas vágás, száraz ág, ágcsontk található.	
A korona légvezeték köré nőtt.	
A vizuális vizsgálat értékelése

A fa jelenlegi állapotában balesetveszélyes, a veszélyhelyzet ápoló célzatú kertészeti beavatkozással nem, kizárólag a fa kivágásával hátrítható el.

Kezelési javaslat:
KIVÁGÁS
