**Fadiagnosztikai adatlap és kezelési javaslat**
**Megrendelő:**
**FŐKERT NONPROFIT Zrt**

**Helység:** Budapest II. kerület  
**Terület:** Hidegkúti út 91.  
**Fa kódja:** 02HIDE1101025

**Fafaj (latin)** *Aesculus hippocastanum*  
**Fafaj (magyar)** Közönséges vadgesztenye

**Vizsgálat ideje:** 2020. augusztus 26., szerda

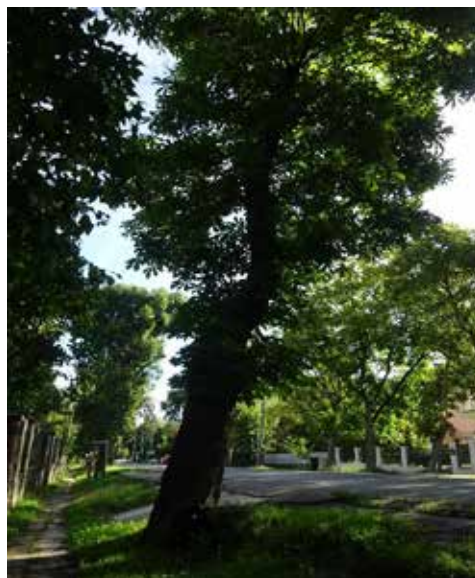
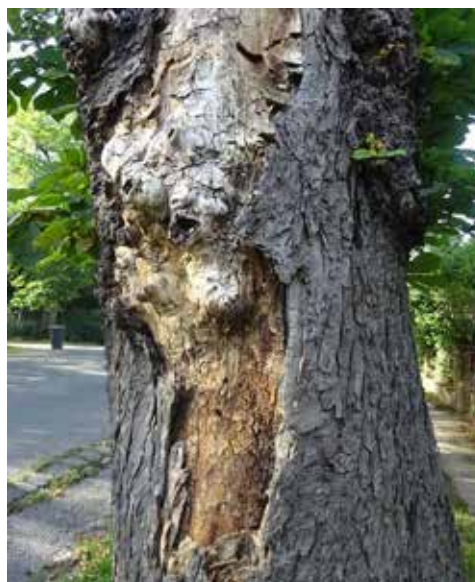
<b>A gyökérzet és gyökérnyak állapota</b>	
Radó EU-s favizsgálati értékszám:	1
A gyökérzet erős, legalább 50%-os károsodása, nagyon rossz feltételekkel rendelkező termőhelyen.	
A gyökérzet sérült, korhad.	
A gyökérnyak sérült, korhad. Rovar kártétel látható.	
A fa rézsűben található.	
<b>A törzs állapota</b>	
Radó EU-s favizsgálati értékszám:	1
A törzs előrehaladottan károsult, korhad, odvas (a törzs oly mértékben károsult, hogy statikai vagy tápanyagellátási funkcióját nem képes ellátni).	
A törzs hajlott, repedt, korhad, odvas, felületén kéregsérülés, sejtburjánzás, rákos elváltozás, rovar kártétel található.	
<b>A koronaalap és korona állapota</b>	
Radó EU-s favizsgálati értékszám:	1
A korona károsodása oly mértékű, hogy élettani funkcióját nem képes ellátni	
A koronaalap sérült, korhad, odvas.	
Az ágrendszerben villás vázág elágazás, sérült vázág, korhad vázág, odvas vázág, száraz ág, ágcsontk található.

A korona ifjított. A korona légvezeték köré nőtt. A koronában nagy mennyiségű vízajtás található.	
<b>A vizuális vizsgálat értékelése</b>	
A fa jelenlegi állapotában balesetveszélyes, a veszélyhelyzet ápoló célzatú kertészeti beavatkozással nem, kizárólag a fa kivágásával hárrítható el.

Értékszám: 1

Sürgősen lecsereendő állapota vagy károkozás veszélye miatt

**Kezelési javaslat:**
**KIVÁGÁS**
