Fadiagnosztikai adatlap és kezelési javaslat

FŐKERT Nonprofit Zrt.

Helység: Budapest, II. kerület
Terület: Hűvösvölgyi út 134
Fa kódja: 02HUV142001

Fafaj (latin): *Fraxinus ornus*
Fafaj (magyar): Virágos kőris

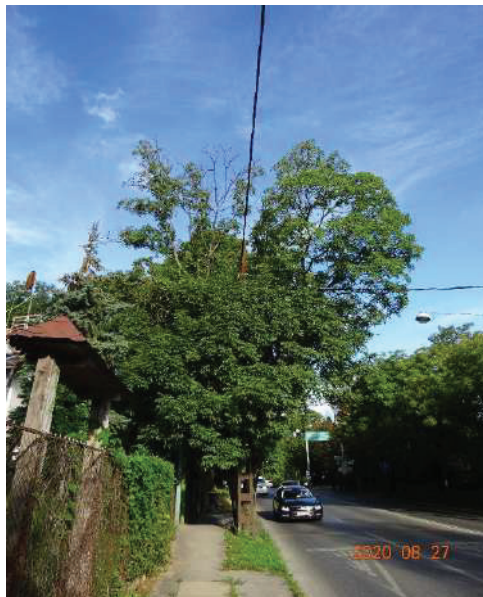
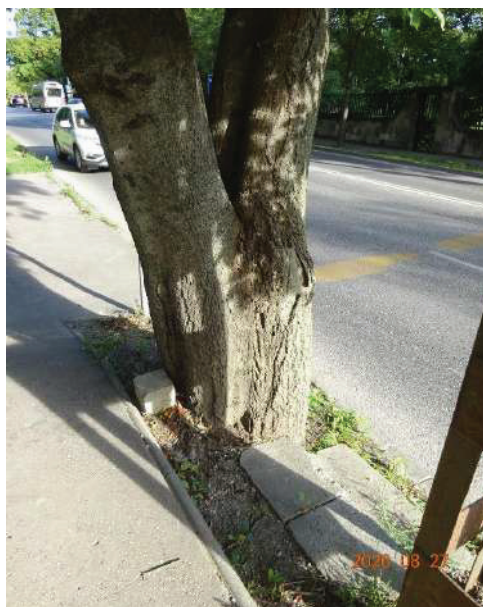
A gyökérzet a talajfelszínt megemelte, sérült, korhadt.

A gyökérnyak sérült, korhadt.

A törzs korhadt, felületén kéregsérülés, kéregleválás található.

Az ágrendszerben villás vágás elágazás, egy pontból kitérő több vágás, sérült vágás, korhadt vágás, odvas vágás, lehasadt ág, száraz ág, ágcsontok található.

Egy vágáson nagy kiterjedésű mechanikai sérülés található. A koronaalap terhelt, benne vízszák található.

A fa jelenlegi állapotában balesetveszélyes, a veszélyhelyzet ápoló célzatú kertészeti beavatkozással nem, kizárólag a fa kivágásával hárítható el.

KIVÁGÁS
