## Fadiagnosztikai adatlap és kezelési javaslat

FŐKERT Nonprofit Zrt.

**Helység:** Budapest, II. kerület  
**Terület:** Húvösvölgyi út 147  
**Fa kódja:** 02HUV111030

**Fafaj (latin)** *Fraxinus excelsior*  
**Fafaj (magyar)** Magas kőris

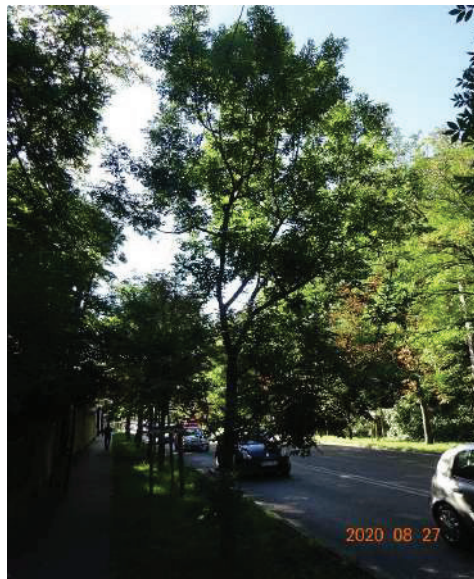
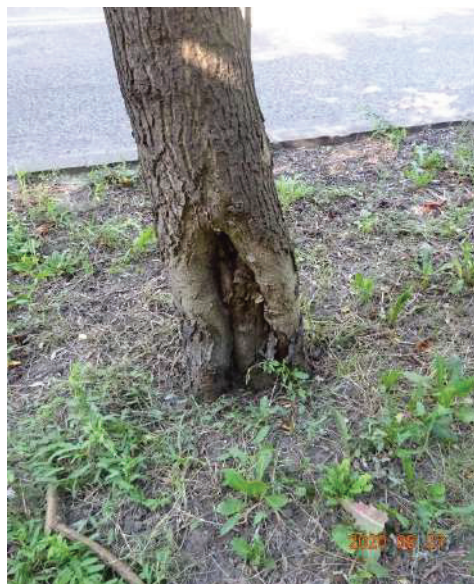
<b>A gyökérszét és gyökérnyak állapota</b>	
Radó EU-s favizsgálati értékszám:	1
A gyökérszét erős, legalább 50%-os károsodása, nagyon rossz feltételekkel rendelkező termőhelyen.	
A gyökérszét sérült, korhadt.	
A gyökérnyak sérült, korhadt. Rovar kártétel látható.	
<b>A törzs állapota</b>	
Radó EU-s favizsgálati értékszám:	1
A törzs előrehaladottan károsult, korhadt, odvas (a törzs oly mértékben károsult, hogy statikai vagy tápanyagellátási funkcióját nem képes ellátni).	
A törzs korhadt, odvas, felületén kéregsérülés, kéregleválás található.	
A törzson sarjak találhatóak.	
<b>A koronaalap és korona állapota</b>	
Radó EU-s favizsgálati értékszám:	3
Jelentős lombvesztés (26-50%)	
Az ágrendszerben sérült vázág, száraz ág, ágcsontk található.	
A korona légvezeték köré nőtt.	
<b>A vizuális vizsgálat értékelése</b>	
A fa jelenlegi állapotában balesetveszélyes, a veszélyhelyzet ápoló célzatú kertészeti beavatkozással nem, kizárólag a fa kivágásával hárrítható el.

<b>A fa egészségi állapota és életképessége</b>	
Értékszám:	1
Sürgősen lecsereendő állapota vagy károkozás veszélye miatt

<b>Megtarthatósági mutató:</b>	<b>12,51%</b>
--------------------------------	---------------

**KIVÁGÁS**
