## Fadiagnosztikai adatlap és kezelési javaslat

FŐKERT Nonprofit Zrt.

**Helység:** Budapest, II. kerület  
**Terület:** Hűvösvölgyi út 151  
**Fa kódja:** 02HUV111039

**Fafaj (latin):** *Aesculus hippocastanum*  
**Fafaj (magyar):** Közönséges vadgesztenye

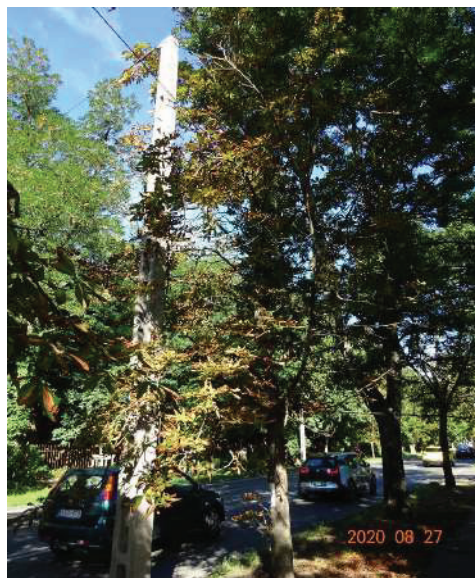
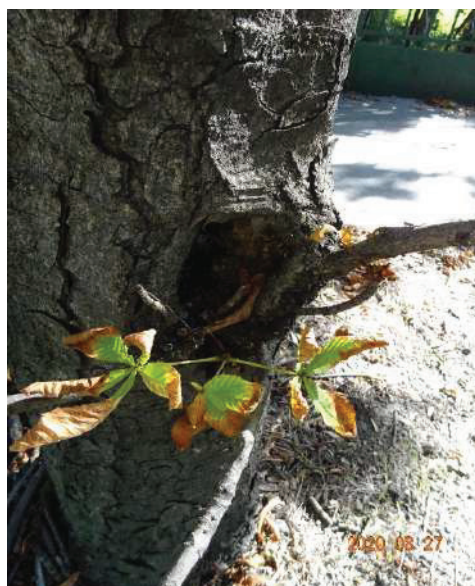
<b>A gyökérszét és gyökérszét állapot</b>	
Radó EU-s favizsgálati értékszám:	2
A gyökérszeten és/vagy a gyökérszeten látható erős felszíni károsodás, jelentősen kedvezőtlen termőhelyen.	
A gyökérszét sérült.	
A gyökérszét sérült.	
<b>A törzs állapot</b>	
Radó EU-s favizsgálati értékszám:	1
A törzs előrehaladottan károsult, korhadt, odvas (a törzs oly mértékben károsult, hogy statikai vagy tápanyagellátási funkcióját nem képes ellátni).	
A törzs korhadt, odvas, felületén kéregsérülés, kéregleválás található.	
<b>A koronaalap és korona állapot</b>	
Radó EU-s favizsgálati értékszám:	1
A korona károsodása oly mértékű, hogy élettani funkcióját nem képes ellátni	
Az ágrendszerben villás vágás elágazás, egy pontból kitorló több vágás, sérült vágás, száraz ág, ágcsonk található.	
A korona légvezeték köré nőtt. A koronában csúcscsúradás jelei láthatóak.	
<b>A vizuális vizsgálat értékelése</b>	
A fa jelenlegi állapotában balesetveszélyes, a veszélyhelyzet ápoló célzatú kertészeti beavatkozással nem, kizárólag a fa kivágásával hárrható el.

<b>A fa egészségi állapota és életképessége</b>	
Értékszám:	1
Sürgősen lecsereendő állapota vagy károkozás veszélye miatt

<b>KIVÁGÁS</b>
----------------
