**Fadiagnosztikai adatlap és kezelési javaslat**

**FŐKERT Nonprofit Zrt.**

**Helység:** Budapest, II. kerület  
**Terület:** Hűvösvölgyi út 203  
**Fa kódja:** 02HUV171039

**Fafaj (latin)** *Aesculus hippocastanum*  
**Fafaj (magyar)** Közönséges vadgesztenye

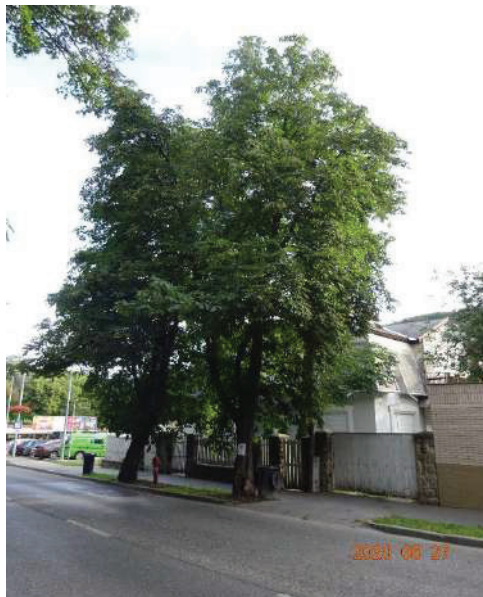
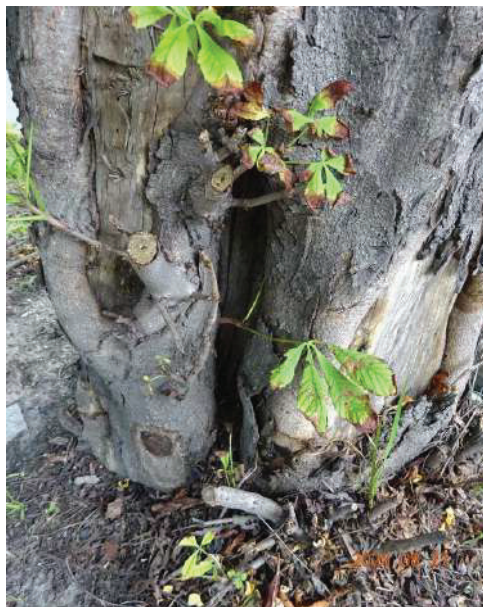
<b>A gyökérzet és gyökérnyak állapota</b>	
Radó EU-s favizsgálati értékszám:	1
A gyökérzet erős, legalább 50%-os károsodása, nagyon rossz feltételekkel rendelkező termőhelyen.	
A gyökérzet sérült, korhad.	
A gyökérnyak sérült, korhad. Rovar kártétel látható.	
A gyökérnyakban odú található. A gyökérnyak környékén gyökérsarjak találhatóak.	
<b>A törzs állapota</b>	
Radó EU-s favizsgálati értékszám:	1
A törzs előrehaladottan károsult, korhad, odvas (a törzs oly mértékben károsult, hogy statikai vagy tápanyagellátási funkcióját nem képes ellátni).	
A törzs repedt, korhad, odvas, felületén kéregsérülés, kéregleválás, rovar kártétel található.	
A törzson sarjak találhatóak.	
<b>A koronaalap és korona állapota</b>	
Radó EU-s favizsgálati értékszám:	3
Jelentős lombvesztés (26-50%)	
Az ágrendszerben villás vázág elágazás, egy pontból kitérő több vázág, sérült vázág, száraz ág, ágcsonk található.	
A korona légvezeték köré nőtt.

<b>A vizuális vizsgálat értékelése</b>	
A fa jelenlegi állapotában balesetveszélyes, a veszélyhelyzet ápoló célzatú kertészeti beavatkozással nem, kizárólag a fa kivágásával hárítható el.

<b>A fa egészségi állapota és életképessége</b>	
Értékszám:	1
Sürgősen lecserélendő állapota vagy károsító veszélye miatt

**KIVÁGÁS**
