## Fadiagnosztikai adatlap és kezelési javaslat

FŐKERT Nonprofit Zrt.

**Helység:** Budapest, II. kerület  
**Terület:** Hűvösvölgyi út 22. szemben  
**Fa kódja:** 02HUV013065  
**Fafaj (latin):** *Aesculus hippocastanum*  
**Fafaj (magyar):** Közönséges vadgesztenye  
**Fa magasság:** 21 m  
**Törzs magasság:** 4 m  
**Törzs átmérő 1 m-en:** 75 cm  
**Törzskerület 1 m-en:** 236 cm  
**Korona átmérő:** 10 m  
**Vizsgálat ideje:** 2020. augusztus 27., csütörtök

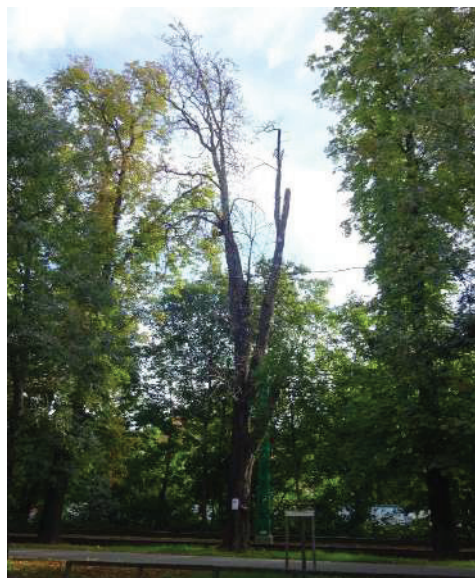
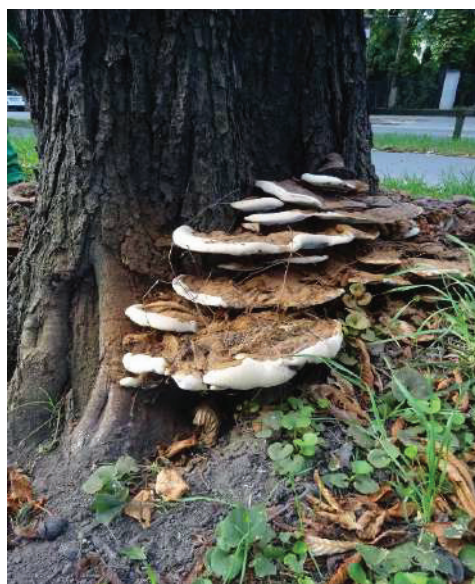
<b>A gyökérzet és gyökérnyak állapota</b>	
Radó EU-s favizsgálati értékszám:	1
A gyökérzet erős, legalább 50%-os károsodása, nagyon rossz feltételekkel rendelkező termőhelyen.	
A gyökérzet sérült, korhadt.	
A gyökérnyak sérült, korhadt. Rovar kártétel látható. Gombakártétel, termőtest látható.	
<b>A törzs állapota</b>	
Radó EU-s favizsgálati értékszám:	1
A törzs előrehaladottan károsult, korhadt, odvas (a törzs oly mértékben károsult, hogy statikai vagy tápanyagellátási funkcióját nem képes ellátni).	
A törzs korhadt, odvas, felületén kéregsérülés, kéregleválás, rovar kártétel, gombakártétel, termőtest található.	
<b>A koronaalap és korona állapota</b>	
Radó EU-s favizsgálati értékszám:	1
A korona károsodása oly mértékű, hogy élettani funkcióját nem képes ellátni	
Az ágrendszerben villás vágás elágazás, sérült vágás, korhadt vágás, odvas vágás, lehasadt ág, száraz ág, ágcsont, rovar kártétel, gombakártétel, termőtest található.

<b>A vizuális vizsgálat értékelése</b>	
A fa jelenlegi állapotában balesetveszélyes, a veszélyhelyzet ápoló célzatú kertészeti beavatkozással nem, kizárólag a fa kivágásával hárrítható el.

Értékszám: 1

Sürgősen lecsereendő állapota vagy károkozás veszélye miatt

**Megtarthatósági mutató:** 0,01%

**KIVÁGÁS**
