Fadiagnosztikai adatlap és kezelési javaslat

FŐKERT Nonprofit Zrt.

Helység: Budapest, II. kerület
Terület: Hűvösvölgyi út 28
Fa kódja: 02HUV022030

Fafaj (latin): *Aesculus hippocastanum*
Fafaj (magyar): Közönséges vadgesztenye

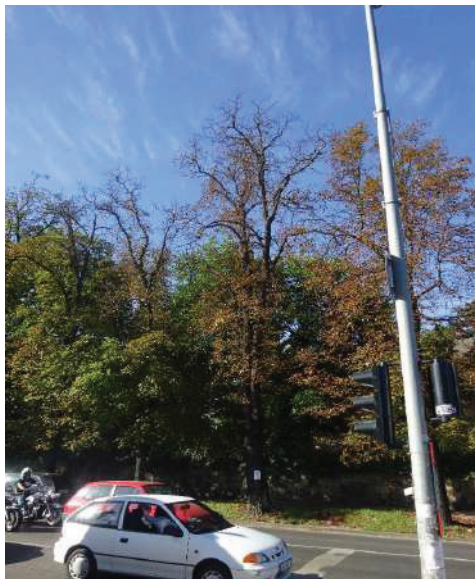
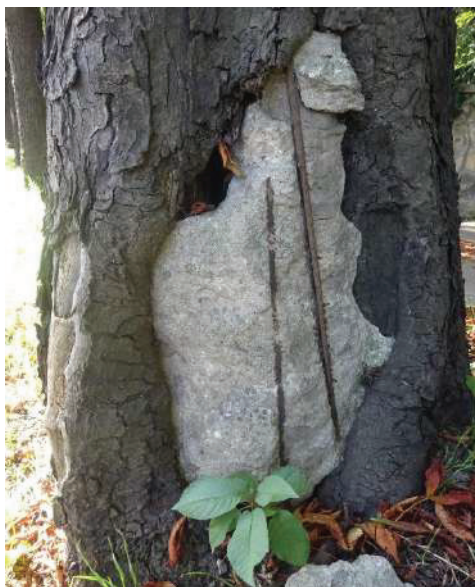
A gyökérzet és gyökérnyak állapota	
Radó EU-s favizsgálati értékszám:	1
A gyökérzet erős, legalább 50%-os károsodása, nagyon rossz feltételekkel rendelkező termőhelyen.	
A gyökérzet sérült, korhadt.	
A gyökérnyak sérült, korhadt. Rovar kártétel látható. Gombakártétel, termőtest látható.	
A gyökérnyakban odú található. A gyökérnyak betonnal kiöntött.	
A törzs állapota	
Radó EU-s favizsgálati értékszám:	1
A törzs előrehaladottan károsult, korhadt, odvas (a törzs oly mértékben károsult, hogy statikai vagy tápanyagellátási funkcióját nem képes ellátni).	
A törzs korhadt, odvas, felületén kéregsérülés, kéregleválás, rovar kártétel, gombakártétel, termőtest található.	
A törzs betonnal kiöntött.	
A koronaalap és korona állapota	
Radó EU-s favizsgálati értékszám:	2
Erős koronakárosodás (50% felett)	
A koronaalap sérült.	
Az ágrendszerben villás vágás elágazás, sérült vágás, korhadt vágás, száraz ág, ágcsont található.

A koronában fennakadt ág található.	
A vizuális vizsgálat értékelése	
A fa jelenlegi állapotában balesetveszélyes, a veszélyhelyzet ápoló célzatú kertészeti beavatkozással nem, kizárólag a fa kivágásával hárrítható el.

A fa egészségi állapota és életképessége	
Értékszám:	1
Sürgősen lecsereendő állapota vagy károkozás veszélye miatt

Megtarthatósági mutató:	6,26%
--------------------------------	--------------

KIVÁGÁS
