## Fadiagnosztikai adatlap és kezelési javaslat

**FŐKERT Nonprofit Zrt.**

**Helység:** Budapest, II. kerület  
**Terület:** Húvösvölgyi út 28  
**Fa kódja:** 02HUV022033

**Fafaj (latin):** *Aesculus hippocastanum*  
**Fafaj (magyar):** Közönséges vadgesztenye

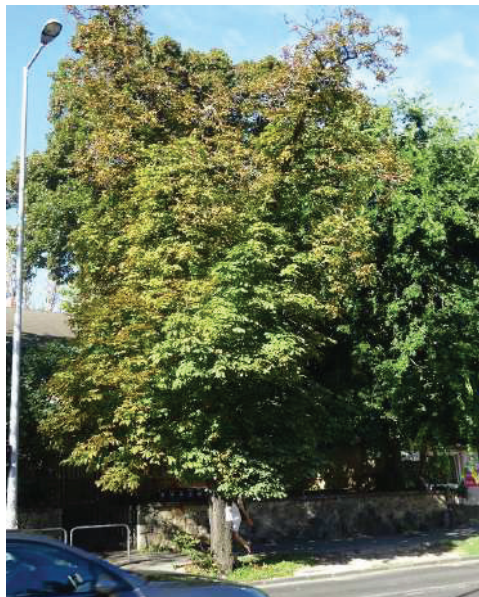
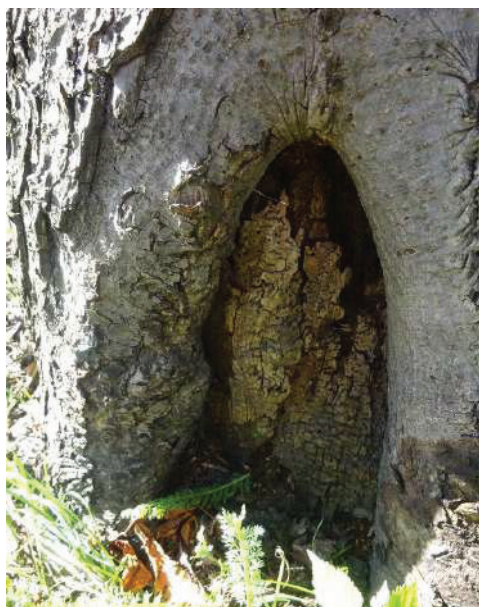
A gyökérzet erős, legalább 50%-os károsodása, nagyon rossz feltételekkel rendelkező termőhelyen.

A gyökérzet sérült, korhadt.

A gyökérnyak sérült, korhadt.

A gyökérnyakban odú található. A gyökérnyak környékén gyökérsarjak találhatóak.

A törzs erős károsodása  
(több nagy felületű seb, mély bekorhadások).

A törzs korhadt, felületén kéregsérülés, kéregleválás található.

Erős koronakárosodás (50% felett)

A koronaalap sérült, korhadt, odvas.

Az ágrendszerben villás vágás elágazás, sérült vágás, korhadt vágás, száraz ág, ágcsontk található.

A koronaalapban vízszák található.

A fa jelenlegi állapotában balesetveszélyes, a veszélyhelyzet ápoló célzatú kertészeti beavatkozással nem, kizárólag a fa kivágásával hárítható el.

**KIVÁGÁS**
