## Fadiagnosztikai adatlap és kezelési javaslat

FŐKERT Nonprofit Zrt.

**Helység:** Budapest, II. kerület  
**Terület:** Hűvösvölgyi út 29.  
**Fa kódja:** 02HUV021011

**Fafaj (latin):** *Fraxinus excelsior*  
**Fafaj (magyar):** Magas kőris

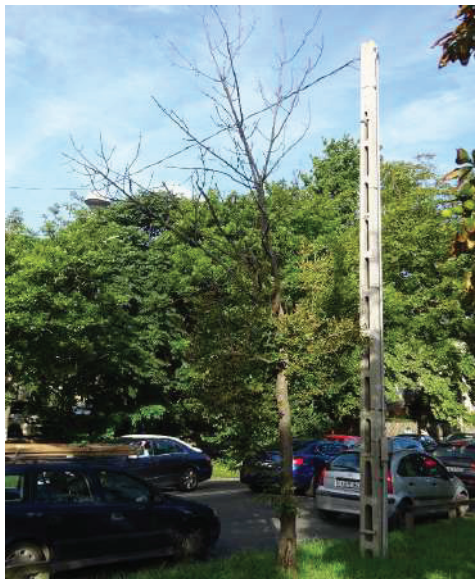
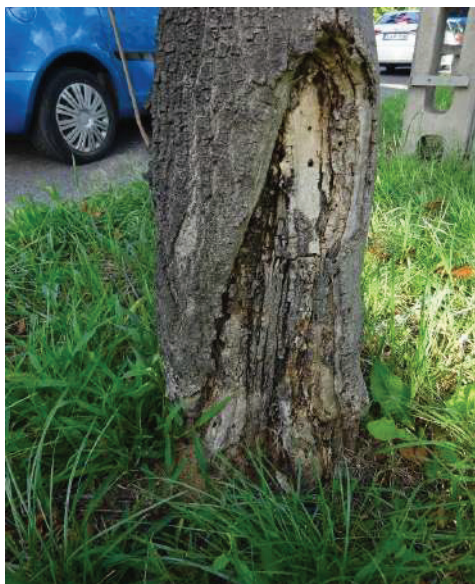
<b>A gyökérzet és gyökérnyak állapota</b>	
Radó EU-s favizsgálati értékszám:	1
A gyökérzet erős, legalább 50%-os károsodása, nagyon rossz feltételekkel rendelkező termőhelyen.	
A gyökérzet sérült, korhadt.	
A gyökérnyak sérült, korhadt. Rovar kártétel látható. Gombakártétel, termőtest látható.	
<b>A törzs állapota</b>	
Radó EU-s favizsgálati értékszám:	1
A törzs előrehaladottan károsult, korhadt, odvas (a törzs oly mértékben károsult, hogy statikai vagy tápanyagellátási funkcióját nem képes ellátni).	
A törzs korhadt, felületén kéregsérülés, kéregleválás, rovar kártétel, gombakártétel, termőtest található.	
<b>A koronaalap és korona állapota</b>	
Radó EU-s favizsgálati értékszám:	1
A korona károsodása oly mértékű, hogy élettani funkcióját nem képes ellátni	
A koronaalap sérült, korhadt.	
Az ágrendszerben villás vágás elágazás, sérült vágás, korhadt vágás, száraz ág, ágcsont, rovar kártétel található.

A korona féoldalal.	
<b>A vizuális vizsgálat értékelése</b>	
A fa jelenlegi állapotában balesetveszélyes, a veszélyhelyzet ápoló célzatú kertészeti beavatkozással nem, kizárólag a fa kivágásával háárítható el.

<b>A fa egészségi állapota és életképessége</b>	
Értékszám:	1
Sürgősen lecsereendő állapota vagy károkozás veszélye miatt

**KIVÁGÁS**
