Fadiagnosztikai adatlap és kezelési javaslat

FŐKERT Nonprofit Zrt.

Helység: Budapest, II. kerület
Terület: Hűvösvölgyi út 33
Fa kódja: 02HUV021024

Fafaj (latin): *Aesculus hippocastanum*
Fafaj (magyar): Közönséges vadgesztenye

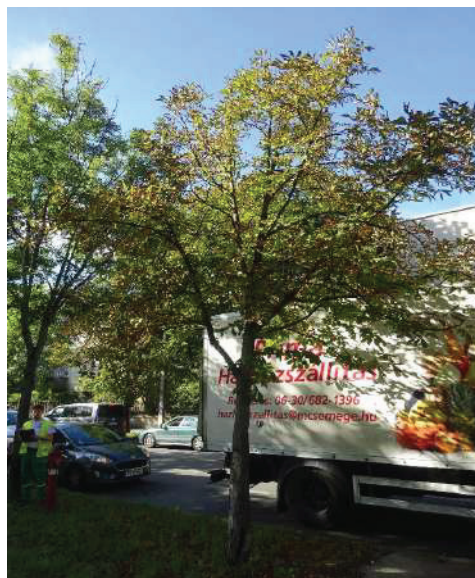
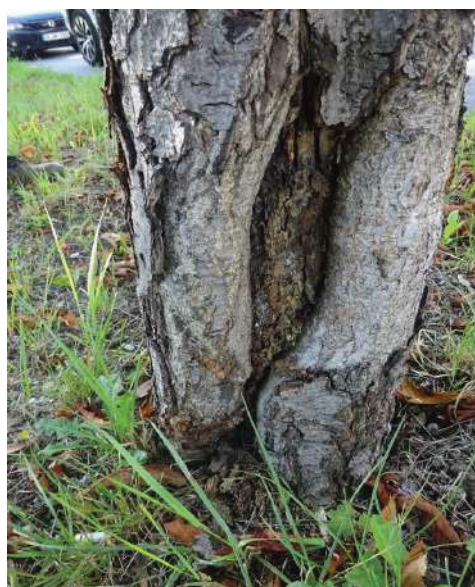
A gyökérzet és gyökérnyak állapota	
Radó EU-s favizsgálati értékszám:	1
A gyökérzet erős, legalább 50%-os károsodása, nagyon rossz feltételekkel rendelkező termőhelyen.	
A gyökérzet sérült, korhadt.	
A gyökérnyak sérült, korhadt.	
A gyökérnyakon injektálás nyomai találhatóak. A gyökérnyakban odú található.	
A törzs állapota	
Radó EU-s favizsgálati értékszám:	2
A törzs erős károsodása (több nagy felületű seb, mély bekorhadások).	
A törzs korhadt, felületén kéregsérülés, kéregleválás található.	
A koronaalap és korona állapota	
Radó EU-s favizsgálati értékszám:	3
Jelentős lombvesztés (26-50%)	
Az ágrendszerben villás vágás elágazás, sérült vágás, száraz ág, ágcsontok található.	
A vizuális vizsgálat értékelése	
A fa állapota súlyos mértékben leromlott, állapotromlása fő szerkezeti részekre terjed ki ezért csak irreális mértékű ráfordítással lassítható, azonban a fa hosszú távon azok elvégzése után sem megtartható.

A fa egészségi állapota és életképessége	
Értékszám:	1
Sürgősen lecsereendő állapota vagy károsozás veszélye miatt

Megtarthatósági mutató: 18,76%

KIVÁGÁS
