## Fadiagnosztikai adatlap és kezelési javaslat

FŐKERT Nonprofit Zrt.

**Helység:** Budapest, II. kerület  
**Terület:** Húvösvölgyi út 46  
**Fa kódja:** 02HUV042018  
**Fafaj (latin):** *Aesculus hippocastanum*  
**Fafaj (magyar):** Közönséges vadgesztenye  
**Fa magasság:** 13 m  
**Törzs magasság:** 4 m  
**Törzs átmérő 1 m-en:** 62 cm  
**Törzskerület 1 m-en:** 195 cm  
**Korona átmérő:** 8 m  
**Vizsgálat ideje:** 2020. augusztus 27., csütörtök

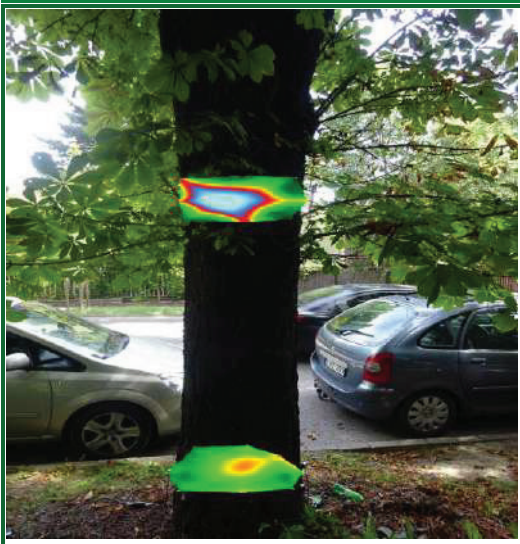
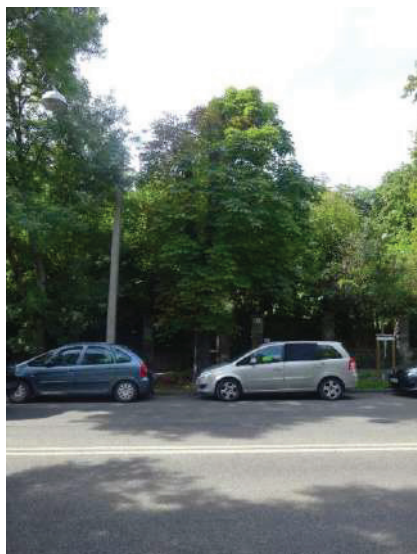
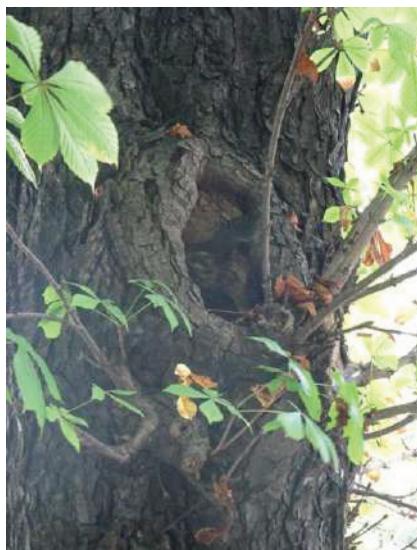
<b>A gyökérzet és gyökérmnyak állapota</b>	
Radó EU-s favizsgálati értékszám:	2
A gyökérzet és/vagy a gyökérmnyakon látható erős felszíni károsodás, jelentősen kedvezőtlen termőhelyen.	
A gyökérzet sérült, korhadt.	
A gyökérmnyak sérült, korhadt.

<b>A törzs állapota</b>	
Radó EU-s favizsgálati értékszám:	1
A törzs előrehaladottan károsult, korhadt, odvas (a törzs oly mértékben károsult, hogy statikai vagy tápanyagellátási funkcióját nem képes ellátni).	
A törzs korhadt, odvas, felületén kéregsérülés, kéregleválás, sejtburjánzás, rákos elváltozás, rovar kártétel található.	
A törzsön beforrt sebhely található. A törzsön sarjak találhatóak.

<b>A koronaalap és korona állapota</b>	
Radó EU-s favizsgálati értékszám:	2
Erős koronakárosodás (50% felett)	
A koronaalap sérült.	
Az ágrendszerben villás vázág elágazás, sérült vázág, korhadt vázág, odvas vázág, száraz ág, ágcsonk, sejtburjánzás, rákos elváltozás található.	
A fa koronája ifjított. A koronában nagy mennyiségű vízajtás található.

<b>A fa egészségi állapota és életképessége</b>	
Értékszám:	1
Sürgősen lecserélendő állapota vagy károsodás veszélye miatt	
<b>Megtarthatósági mutató:</b>	<b>12,51%</b>

<b>KIVÁGÁS</b>
----------------

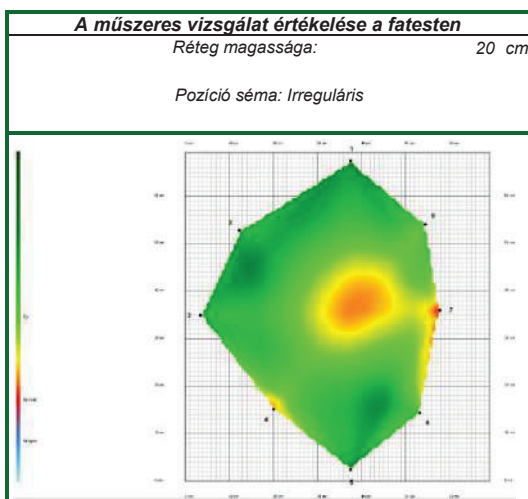
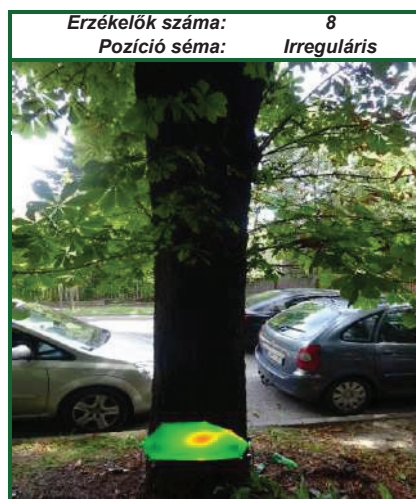
### 1. réteg

**A műszeres vizsgálat értékelése a keresztmetszeten**  
A vizsgált magasságban a tomogram kis kiterjedésű, a keresztmetszet több, mint 10%-át érintő, közel szimmetrikus elhelyezkedésű belső szerkezeti elváltozást jelez.

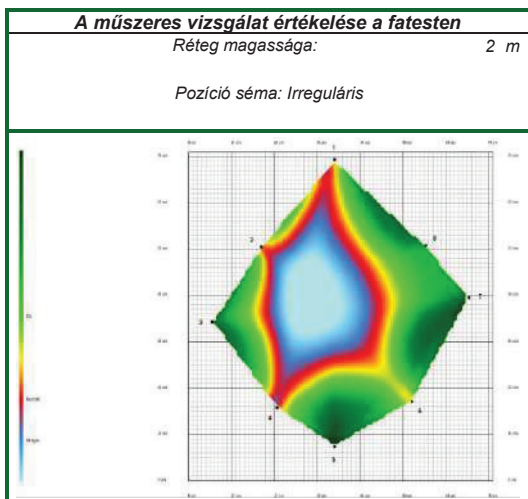
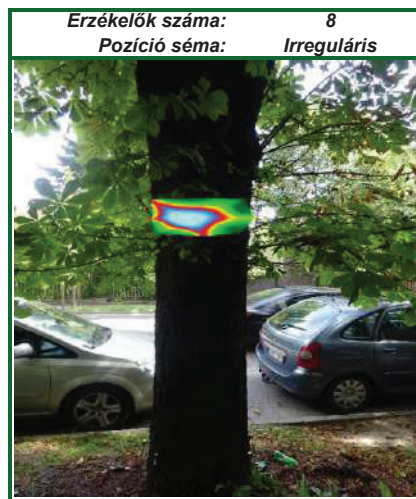
### 2. réteg

**A műszeres vizsgálat értékelése a keresztmetszeten**  
A vizsgált magasságban a tomogram nagy kiterjedésű, aszimmetrikus elhelyezkedésű, a palástot érintő szerkezeti elváltozást jelez.
