Fadiagnosztikai adatlap és kezelési javaslat

Helység: Budapest, II. kerület
Terület: Húvösvölgyi út 8.
Fa kódja: 02HUV012024

Fafaj (latin) *Aesculus hippocastanum*
Fafaj (magyar) Közönséges vadgesztenye

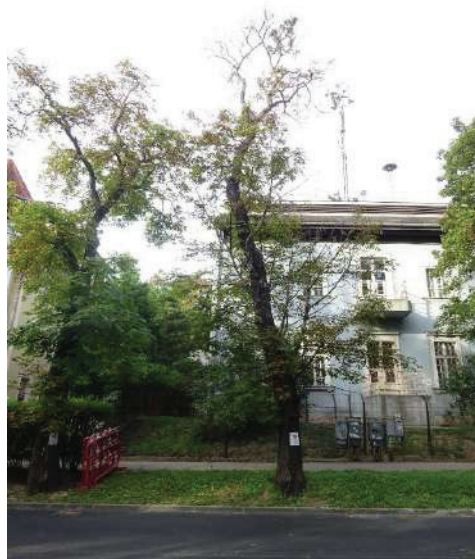
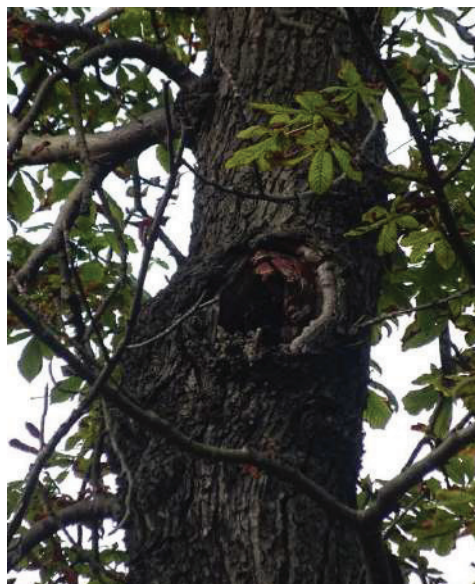
A gyökérzet és gyökérnyak állapota	
Radó EU-s favizsgálati értékszám:	1
A gyökérzet erős, legalább 50%-os károsodása, nagyon rossz feltételekkel rendelkező termőhelyen.	
A gyökérzet sérült, korhadt.	
A gyökérnyak sérült, korhadt. Rovar kártétel látható.	
Gombakártétel, termőtest látható.	
A gyökérnyakban odú található. A gyökérnyakon injektálás nyoma találhatóak.	
A törzs állapota	
Radó EU-s favizsgálati értékszám:	1
A törzs előrehaladottan károsult, korhadt, odvas (a törzs oly mértékben károsult, hogy statikai vagy tápanyagellátási funkcióját nem képes ellátni).	
A törzs csavarodott, korhadt, odvas, felületén kéregsérülés, kéregleválás, rovar kártétel, gombakártétel, termőtest található.	
A koronaalap és korona állapota	
Radó EU-s favizsgálati értékszám:	2
Erős koronakárosodás (50% felett)	
A korona csonkolt. Az ágrendszerben egy pontból kitérő több vázág, sérült vázág, korhadt vázág, odvas vázág, száraz ág, ágcsomok, sejtburjánzás, rákos elváltozás található.

A vizuális vizsgálat értékelése	
A fa jelenlegi állapotában balesetveszélyes, a veszélyhelyzet ápoló célzatú kertészeti beavatkozással nem, kizárólag a fa kivágásával hárrítható el.

Értékszám: 1

Sürgősen lecsereendő állapota vagy károkozás veszélye miatt

KIVÁGÁS
