## Favizsgálati adatlap

Helység: Budapest 2. Ker.

Terület: Búzavirág u. 10.  
jobb oldali fa

Magyar név: fehér vadgesztenye

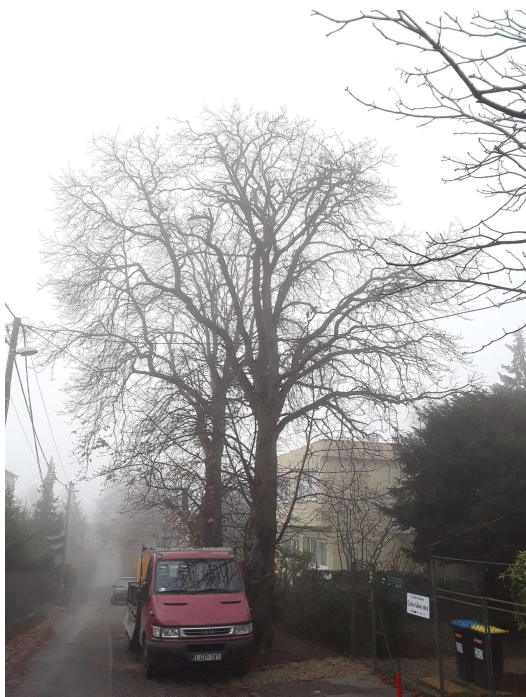
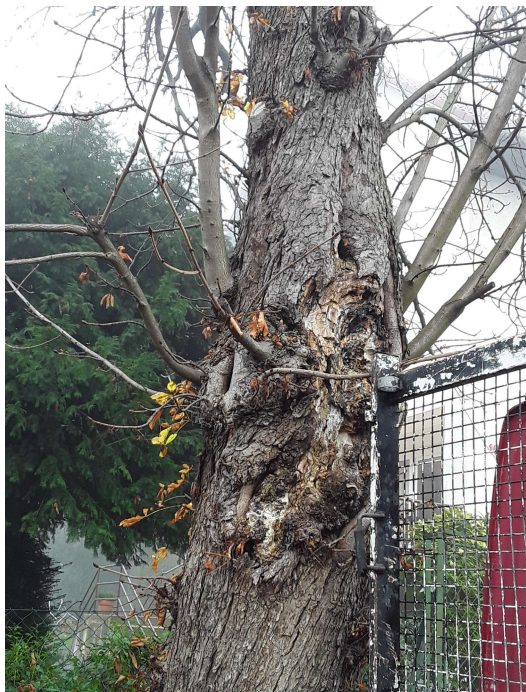
A gyökérzónában a talaj tömörödött, aszfaltburkolattal fedett, időszakosan téli sózással terhelt. A fahely 1,2m zöldszáv.

| A fa statikai állapota | |
|---|---|
| A gyökérzet erősen terpeszes és gátolt fejlődésű, előrehaladottan károsodott, korhad. A járda építése során a fő gyökérzetet vágták, szakszerűtlenül eltávolították. | |
| A gyökérnyakon korhadás és odvasodás alakultak ki. | |
| A törzs csavarodott, előrehaladottan károsodott, kiterjedt bekorhadás és odvasodás alakultak ki, mely a törzs kerületének kb 40%-át érinti. Kéregrakos daganatok és elváltozások láthatóak, benne rovarok kártétele. | |
| A koronaalap súlyosan károsodott, hosszanti korhadás és odvasodás valamint ághelyeken bekorhadások alakultak ki. | |
| A sudáron ághelyeken bekorhadások és odvasodások alakultak ki. A vágásokon ághelyeken bekorhadások és odvasodások láthatóak, a koronában száraz ágak. | |

A vizsgált fa állapota előrehaladottan károsodott, súlyosan leromlott. Törés és dőlésveszélyes, állapota kezelése nem javítható. A Búzavirág utcában a járda átépítése során a fák főgyökérzete súlyosan sérült, szakszerűtlen beavatkozások történtek, melyekkel a fák egészségi és statikai állapota, valamint várható élettartama jelentősen leromlott.

Kivágás
