## Favizsgálati adatlap

Helység: Budapest 2. Ker.  
Terület: Búzavirág u. 8.

Fafaj - latin: Aesculus hippocastanum  
Magyar név: fehér vadgesztenye  
Fa magassága: 6 m  
Alsó koronaszint: 2 m  
Törzs magassága: 2,5 m  
Törzs átmérő 1m-e: 53 cm  
Törzskerület 1m -er: 166,42 cm  
Korona átmérője: 5 m  
Az élőhely leírása:

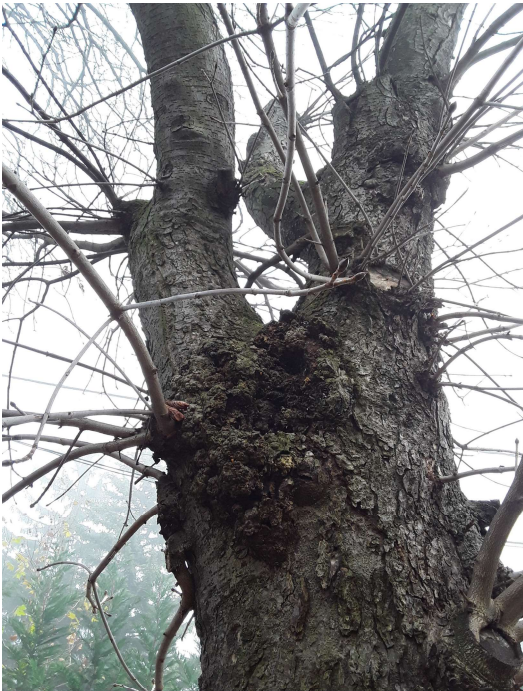
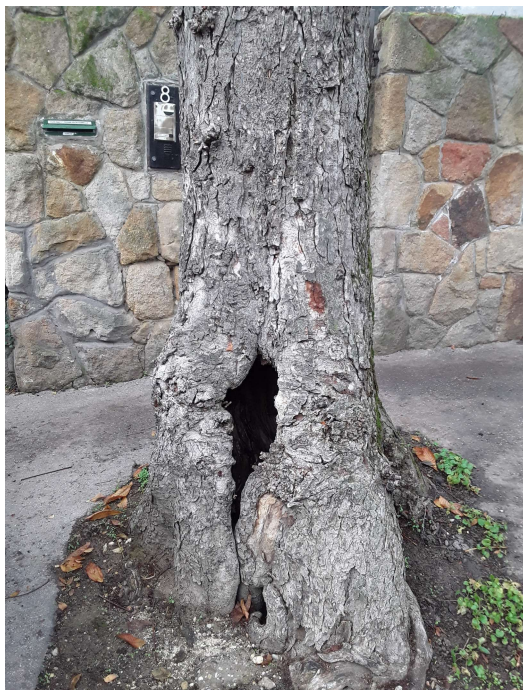
| A gyökérzet erősen terpeszes és gátolt fejlődésű, előrehaladottan károsodott, korhad. A járda építése során a fő gyökérzetet vágják, szakszerűtlenül eltávolították. | |
| A gyökérnyakon kéregsérülések láthatóak. Benne kiterjedt nyitott odvasodás alakult ki. Jelentős mértékű szerkezeti károsodás alakult ki, a fa törés és dőlésveszélyes. Rovarak és gomba kártétele látható. | |
| A törzs teljes hosszában kiterjedt odvasodás és gesztkorhadás alakult ki. Rovarak és omka kártétele látható. | |
| A koronaalap terhelt, súlyosan károsodott, korhad és odvas. Csapadéknak kitett odvasodás és daganatos elváltozás alakult ki. | |
| A korona korábban erősen csonkolt, a visszavágásoknál a vágásokon kiterjedt korhadások, odvasodások alakultak ki. Gomba termőtestek láthatóak. | |

A vizsgált fa állapota előrehaladottan károsodott, súlyosan leromlott. Törés és dőlésveszélyes, állapota kezelése nem javítható. A Búzavirág utcában a járda átépítése során a fák főgyökérzete súlyosan sérült, szakszerűtlen beavatkozások történtek, melyekkel a fák egészségi és statikai állapota, valamint várható élettartama jelentősen leromlott.

Kivágás

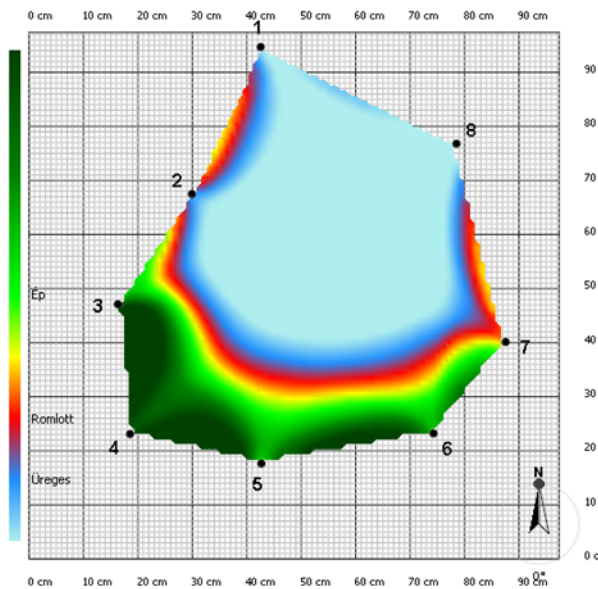
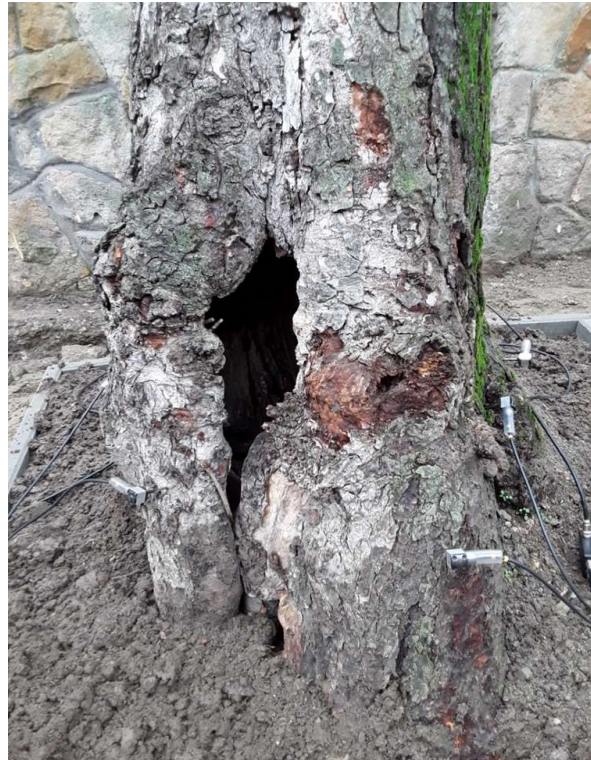
## Műszeres vizsgálat és statikai értékelés egy rétegen:

A korhadt terület aránya:

73%

Biztonsági faktor  
érték 26m/s  
szélsebesség  
esetén:

87%

MAGAS KOCKÁZAT
