Vizsgálat ideje: 2020. november 02.

Helység: Budapest II. Ker.  
 Terület: Dutka u. 65.  
 Fa kódja: -  
 Fafaj - latin: Aesculus hippocastanum  
 Magyar név: fehér vadgesztenye  
 Fa magassága: 13 m  
 Alsó koronaszint: 6 m  
 Törzs magassága: 5 m  
 Törzs átmérő 1m-en: 41 cm  
 Törzskerület 1m -en: 128,74 cm  
 Korona átmérője: 7 m

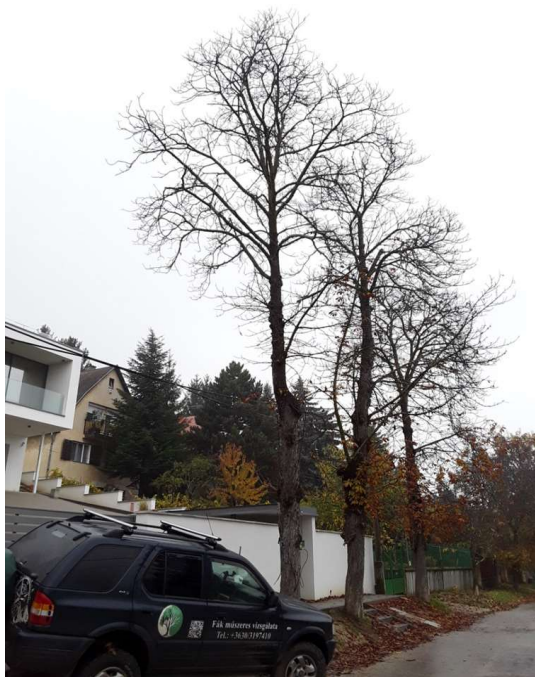
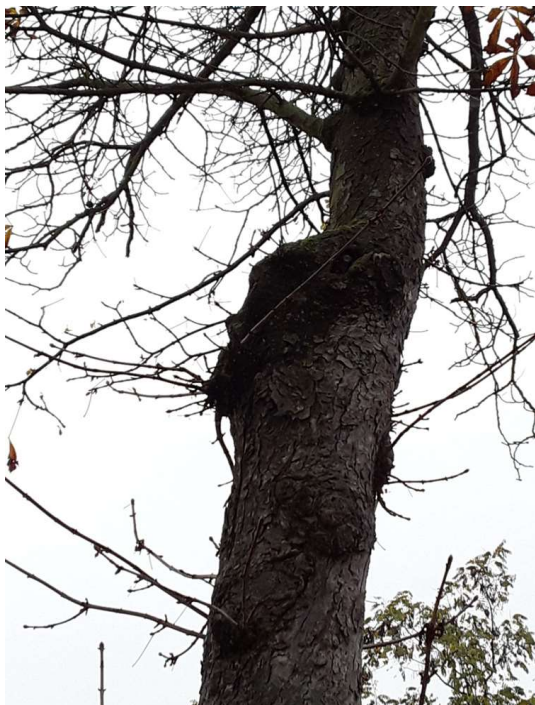
| A fa statikai állapota | |
|---|---|
| A környező talaj tömörödött. A fahely 1,2 x 4 m rézsűs zöldsáv. A gyökérnyakon mechanikai kéregsérülések, kéregelhalások és korhadások láthatóak. | |
| A törzsben jelentős gesztkorhadás és odvasodás alakult ki, a törzs törésveszélyes. | |
| A koronaalapon ághelyen bekorhadás és odvasodás alakult ki. | |
| A sudáron és vágágakon bekorhadó ághelyek és korhadó ágcsomok valamint száraz ágak láthatóak. | |
| A fa a vizuális és a műszeres vizsgálat eredménye szerint törés- és dőlésveszélyes. Állapota leromlott és hanyatló. A törzsben kiterjedt korhadás és odvasodás alakult ki, a fa nem tartható meg biztonságosan. | |

| A fa statikai állapota | |
|---|---|
| Kivágás | |

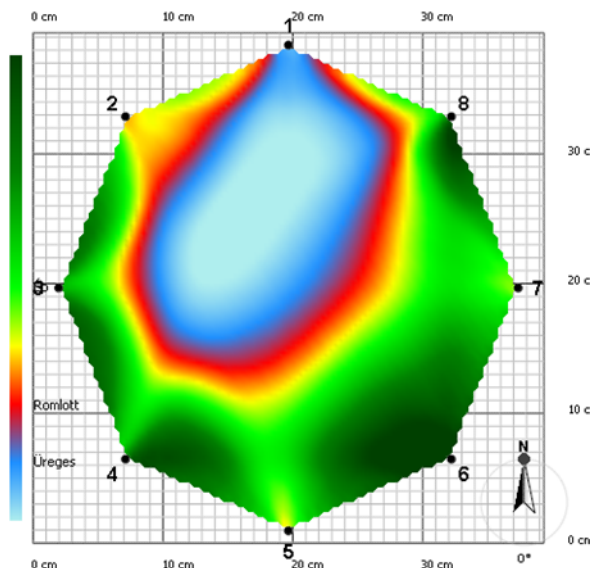
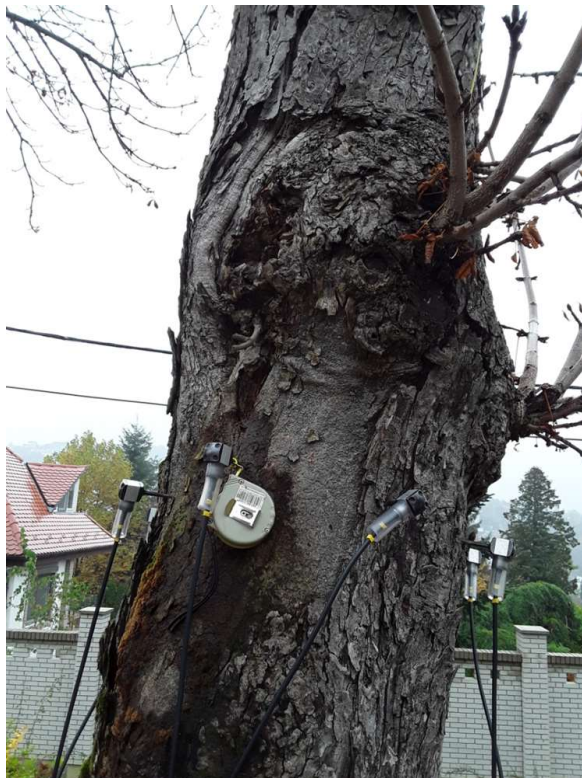
Réteg magassága 200 cm  
Érzékelők száma 8 db  
Pozíció séma ellipszis  
Átmérő 1 40 cm  
Átmérő 2 38 cm  
Törzskerület 127 cm

**48%**

**74%****Magas kockázat**
