Vizsgálat ideje: 2020. november 02.

Helység: Budapest II. Ker.  
 Terület: Dutka u. 65.  
 Fa kódja: -  
 Faj - latin: Aesculus hippocastanum  
 Magyar név: fehér vadgesztenye  
 Fa magassága: 13 m  
 Alsó koronaszint: 4 m  
 Törzs magassága: 3 m  
 Törzs átmérő 1m-en: 46 cm  
 Törzskerület 1m -en: 144,44 cm  
 Korona átmérője: 7 m

**A favizsgálat eredménye:**

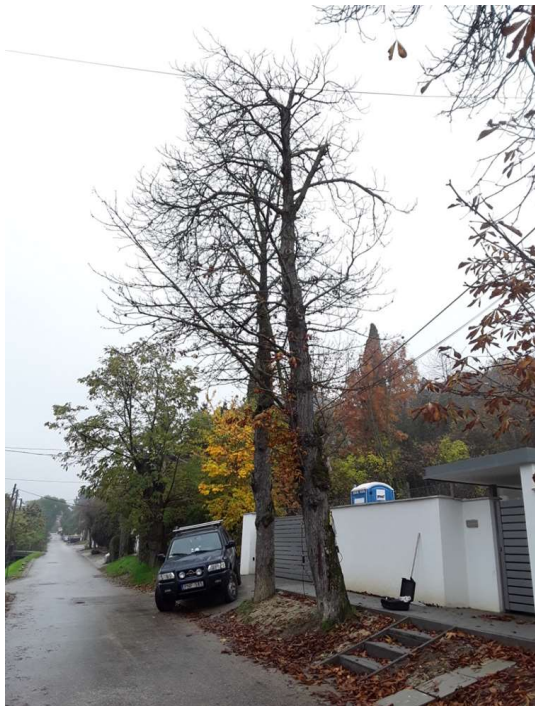
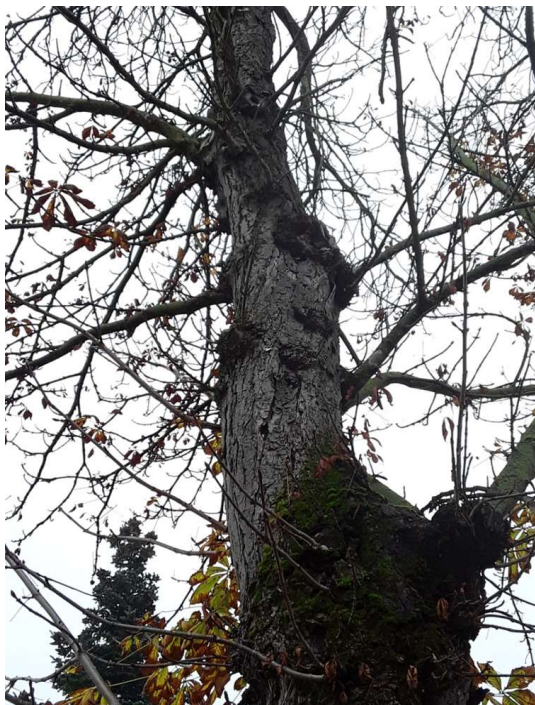
| A fa statikai állapota | |
|---|---|
| A gyökérzet gátolt fejlődésű, jelentősen károsodott, korhad. A fa enyhén megdőlt. | |
| A környező talaj tömörödött. A fahely 1,2 x 4m rézsűs zöldsáv. A gyökérnyakon kéregrepedések, kéregelhalások és korhadások láthatóak. | |
| A törzs megdőlt, rajta kéregrepedések és kéregelhalások láthatóak, bekorhadások, valamint sejtburjánzásos dudorok alakultak ki. | |
| A koronaalapon ághelyeken bekorhadás és odvasodás alakult ki. | |
| A sudáron és vágásokon bekorhadó ághelyek és korhadó ágcsomok valamint száraz ágak láthatóak. | |

A fa a vizuális és a műszeres vizsgálat eredménye szerint törés- és dőlésveszélyes. Állapota leromlott és hanyatló. A törzsön repedések és kéregelhalások alakultak ki, állapota várhatóan gyors romlásnak indul.

**Kezelési javaslat:****Kivágás****Megjegyzés:**

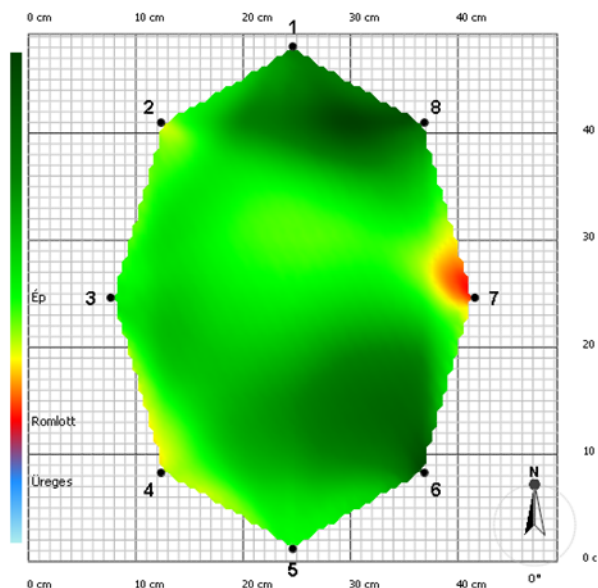
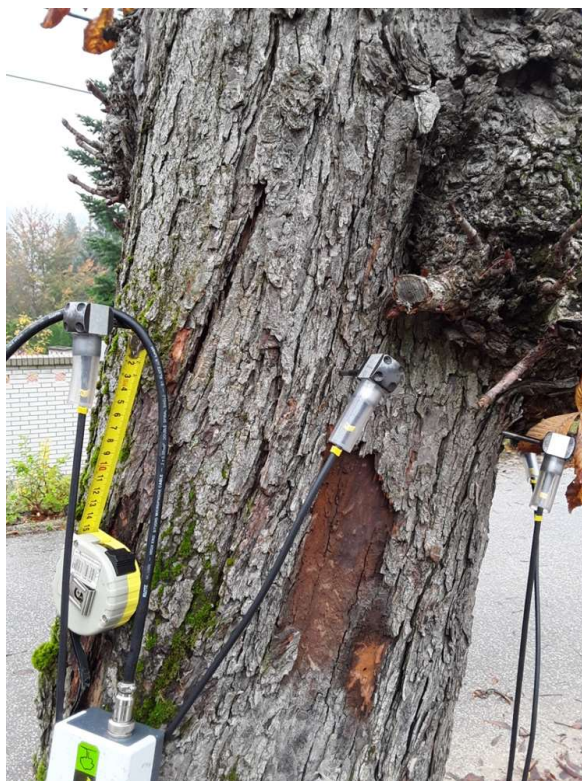
**Műszeres vizsgálat és statikai értékelés egy rétegen:**

Réteg magassága 170 cm  
Érzékelők száma 8 db  
Pozíció séma ellipszis  
Átmérő 1 52 cm  
Átmérő 2 39 cm  
Törzskerület 143,5 cm

A korhadt terület aránya:

**2%**

Biztonsági faktor  
érték 26m/s  
szélsebesség  
esetén:

**149%****Mérsékelt kockázat**
