Vizsgálat ideje: 2020. november 02.

Helység: Budapest II. Ker.  
 Terület: Labanc u. 2B  
 Fa kódja:  
 Fafaj - latin: Acer platanoides  
 Magyar név: korai juhar  
 Fa magassága: 13 m  
 Alsó koronaszint: 10 m  
 Törzs magassága: 7 m  
 Törzs átmérő 1m-en: 61 cm  
 Törzskerület 1m -en: 191,54 cm  
 Korona átmérője: 5 m

**A favizsgálat eredménye:**

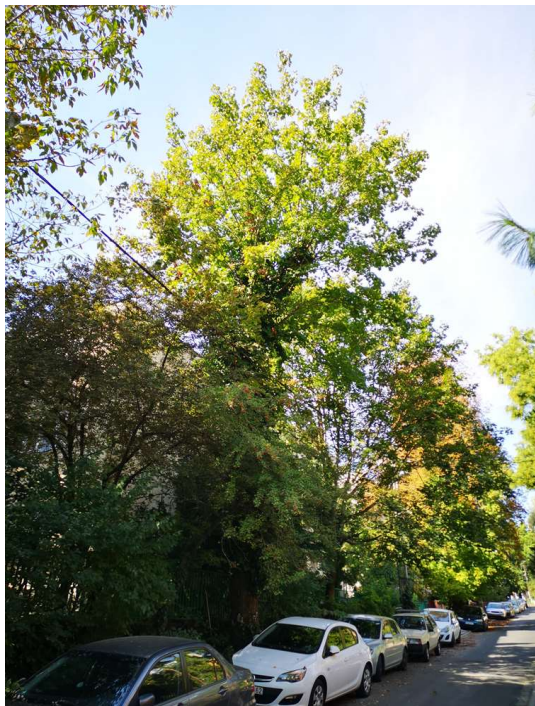
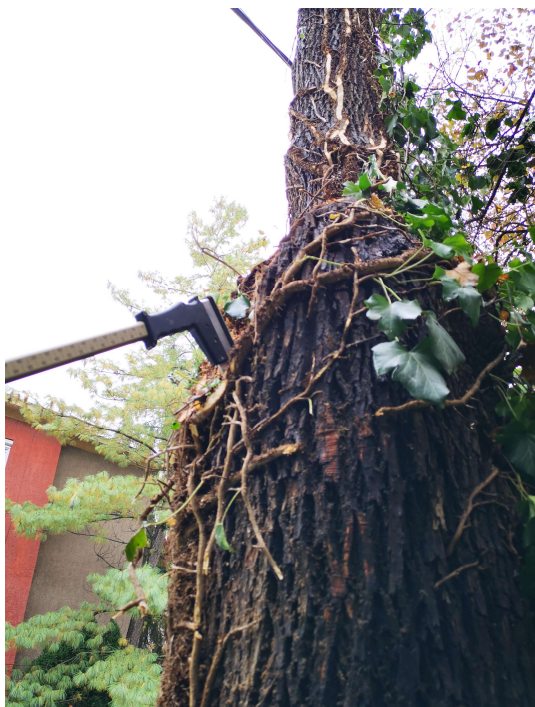
| A fa statikai állapota | |
|---|---|
| A környező talaj tömörödött, részben burkolattal fedett, a fahely részben helyezkedik el. A gyökérnyakban gesztkorhadás és odvasodás alakult ki. | |
| A törzsen bekorhadó, nagy méretű ághelyseb alakult ki rovar kártétellel. | |
| A koronaalap terhelt, az ágvillaiban vízszák és korhadás alakult ki. | |
| A korona korábban csonkolt, a visszavágásoknál korhadások és erős hajtásképzés indult meg. | |

Korábban a kritikus magasságban a kellően alapos vizsgálatot nem tudtam elvégezni, mert az erős borostyán fedettség, a fa helyzete és a mellette parkoló autók miatt nem volt hozzáférhető. A borostyán eltávolítását követően vizsgálhatóvá vált a törzs, melyben kiterjedt korhadás és odvasodás alakult ki. Az üreg csapadéknak kitett helyzetű, jelentős rovar kártétel figyelhető meg, mélysége minimum 140cm. Az odvasodásnál a geszt teljes mértékben károsodott, eltűnt, csupán a körkörös palást rész maradt épen. A fa nem tartható meg biztonsággal, mielőbbi kivágása javasolt.

Kivágás

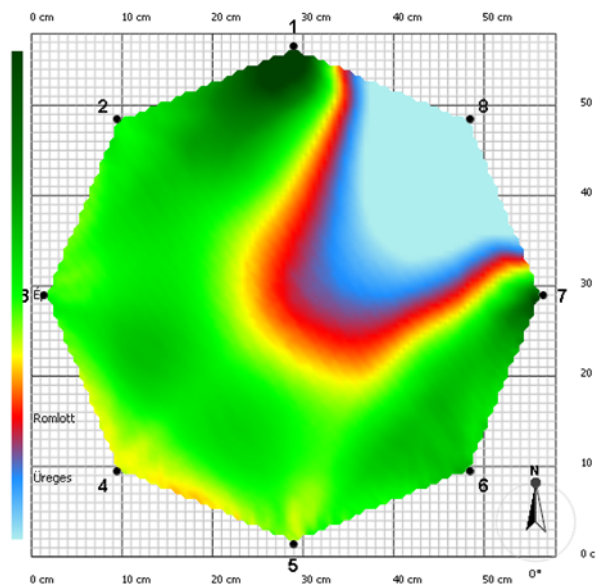
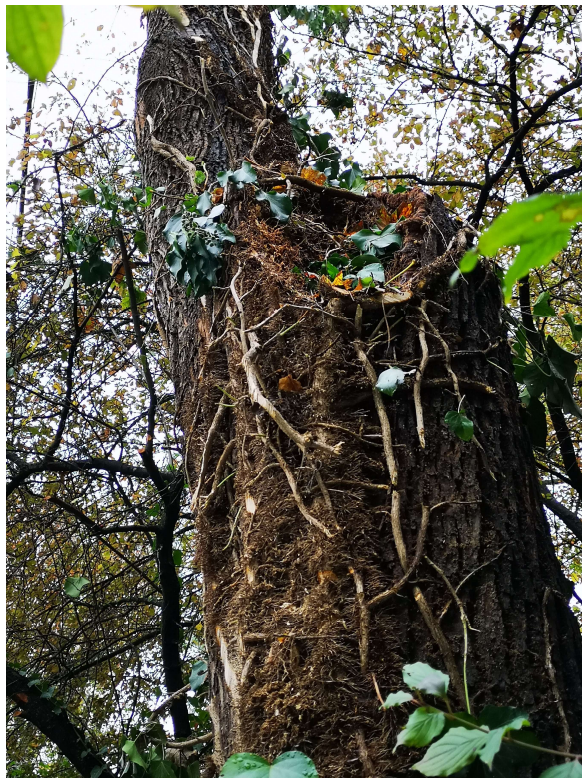
Réteg magassága 220 cm  
Érzékelők száma 8 db  
Pozíció séma kör  
Átmérő 1 60 cm  
Átmérő 2 - cm  
Törzskerület 189 cm

A korhadt terület aránya:

**32%**
