## Favizsgálati adatlap

Helység: Budapest 2. Ker.  
Terület: Muraközi u. 21-23.

Fafaj - latin: Tilia tomentosa  
Magyar név: ezüst hárs  
Fa magassága: 9 m  
Alsó koronaszint: 2,5 m  
Törzs magassága: 2,2 m  
Törzs átmérő 1m-en: cm  
Törzskerület 1m -er: 3,14 cm  
Korona átmérője: 6 m  
Az élőhely leírása:

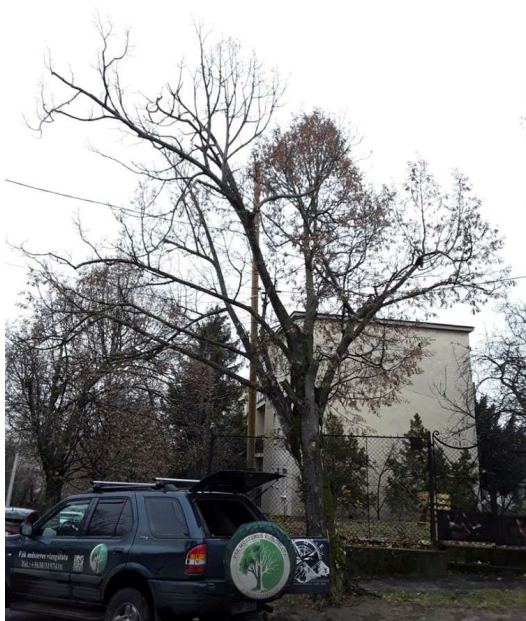
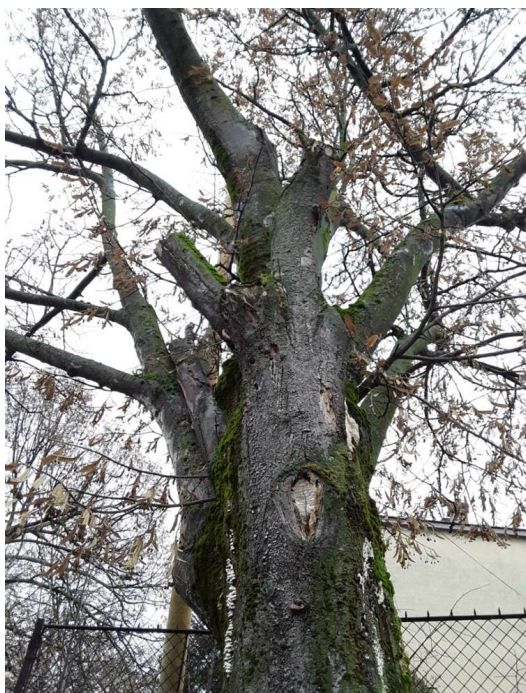
| A fa statikai állapota | |
|---|---|
| A fa megdőlt, a gyökérzet súlyosan károsodott, nagyrészt elhalt, korhad. Dőlésveszélyes. | |
| A gyökérnyak súlyosan károsodott, hosszanti hasadás és kiterjedt korhadás és odvasodás alakultak ki. Gomba termőtestek láthatóak. | |
| A törzs megdőlt, rajta ághelyeken bekorhadások, hosszanti odvasodás, kéreglevélások és rovarok kártétele látható. | |
| A koronaalap terheit, súlyosan károsodott. Vázag helyen csapadeknek kitett bekorhadás és odvasodások alakultak ki. Fennáll a széthasadás veszélye | |
| A korona külponos, nagyrészt elhalt, száradt. A vágágakon korhadások és odvasodások alakultak ki. | |
| A fa dőlésveszélyes, vágái törésveszélyesek, állapota súlyosan leromlott, kezelésekkal nem javítható. | |

| A fa statikai állapota | |
|---|---|
| Kivágás | |

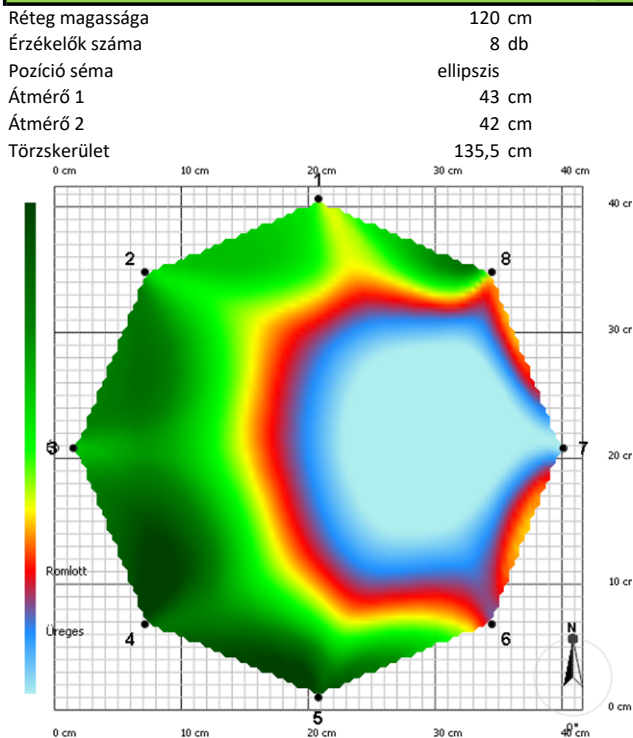
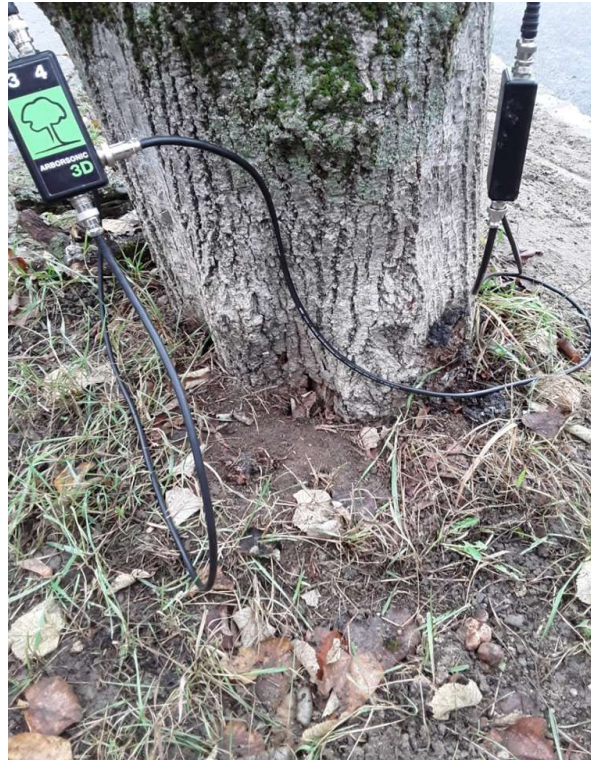
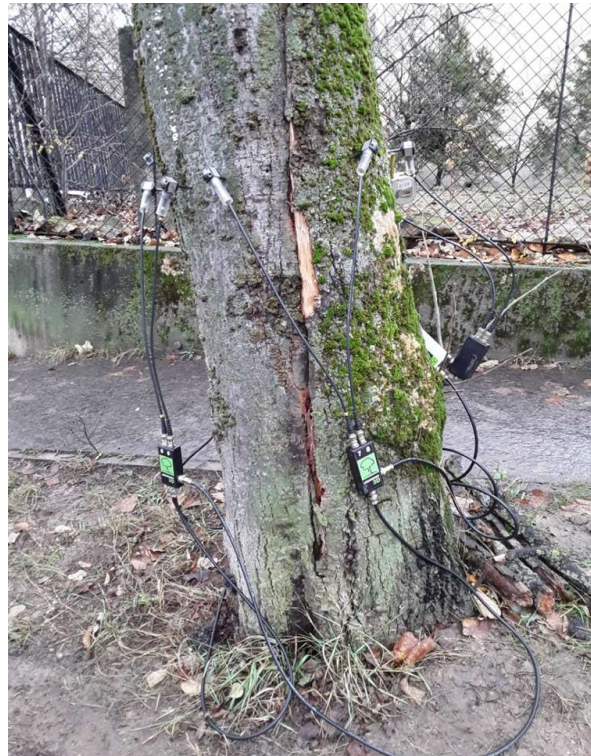
## Műszeres vizsgálat és statikai értékelés egy rétegen:

A korhadt terület aránya:

55%

Biztonsági faktor  
érték 26m/s  
szélsebesség  
esetén:

92%

**MAGAS KOCKÁZAT**
