Vizsgálat ideje: 2020. november 02.

Helység: Budapest II. Ker.  
 Terület: Zsíroshegyi utca 120.  
 Fa kódja: -  
 Fafaj - latin:  
 Magyar név: csavartfűz  
 Fa magassága: 7 m  
 Alsó koronaszint: 2 m  
 Törzs magassága: 2,5 m  
 Törzs átmérő 1m-en: 28 cm  
 Törzskerület 1m -en: 87,92 cm  
 Korona átmérője: 6 m

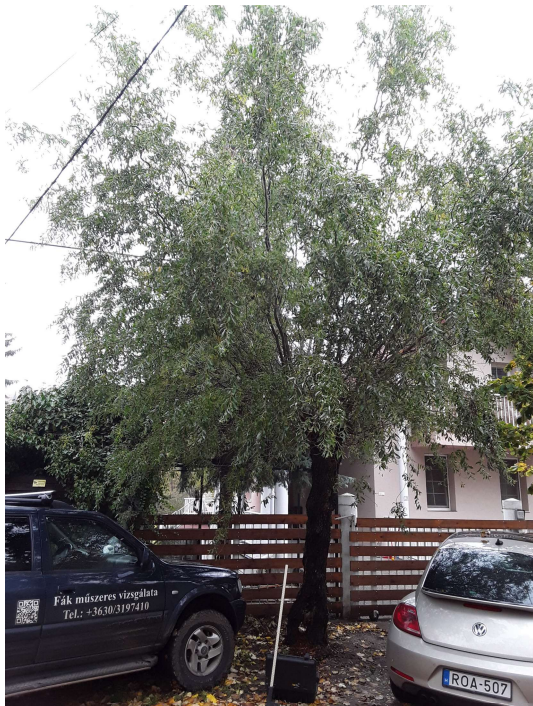
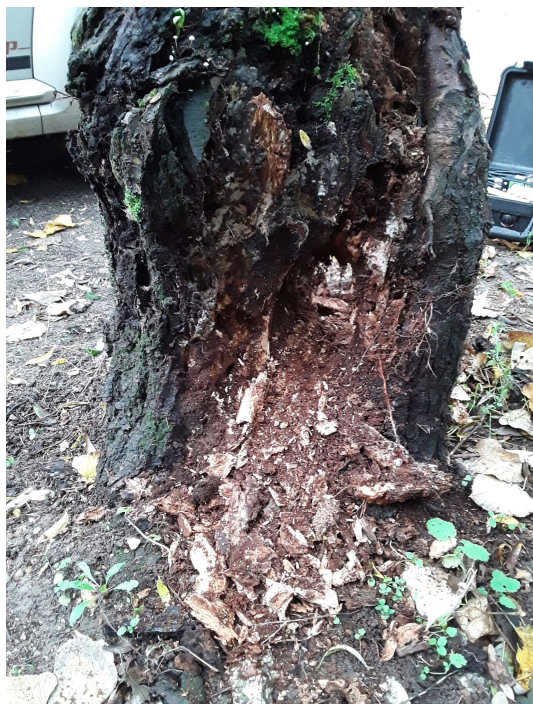
| A fa statikai állapota | |
|---|---|
| A gyökérzet gátolt fejlődésű, jelentősen károsodott, korhad. | |
| A környező talaj tömörödött, részben burkolattal fedett. A gyökérnyakon kiterjedt korhadás és odvasodás láthatóak. A geszt csaknem teljesen megsemmisült, átllyukadt. | |
| A törzs teljes hosszában átkorhadt, a geszt jelentős része károsodott. Rovar és gomba kártétele is látható. | |
| A koronaalap csonkolt, a visszavágásnál bekorhadás alakult ki. | |
| A korona csonkolt, erős sarjképzés indult. Másodlagos korona fejlődött. | |
| A fa a vizuális vizsgálat eredménye szerint törésveszélyes. Állapota leromlott és hanyatló, kezelésekkkel sem javítható. | |

| A fa statikai állapota | |
|---|---|
| Kivágás | |
